Direkte Rechtsabbieger

**Ein Programm zur Erhöhung
der Verkehrssicherheit an
Marler Lichtzeichenanlagen**

PLANUNGS- UND UMWELTAMT
-Städtisches Verkehrswesen-

04.11.2019

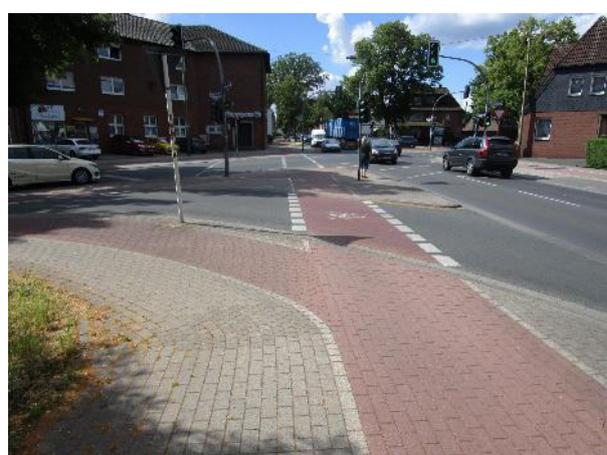
Abbildung 4: Überblick, Überblick nah, Sicht Kfz, Furt

- Zusätzliche Beschilderung
- Kfz-Verkehr durch das Verkehrszeichen 206 – Halt – Vorfahrt gewähren, zum Anhalten bringen

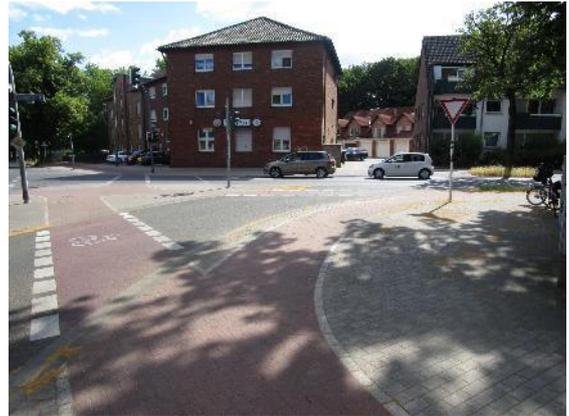
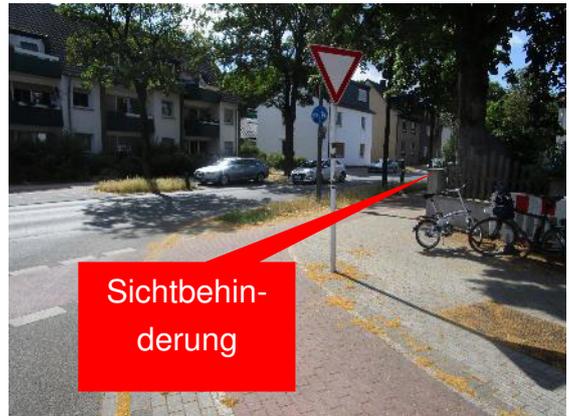
Abbildung 6: Überblick, Radverkehrsführung, Furt, Sichtbehinderung

- Zusätzliche Beschilderung
- Kfz-Verkehr durch das Verkehrszeichen 206 – Halt – Vorfahrt gewähren, zum Anhalten bringen
- Sichtbehinderung beseitigen

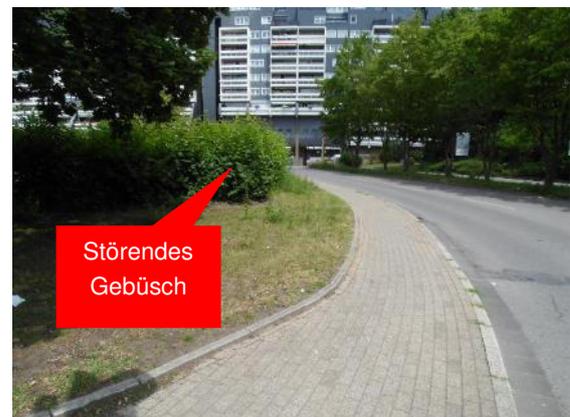
Abbildung 8: Überblick, Furt, Sicht Kfz, Sicht FG

- Beschilderung, Markierungen und Piktogramme installieren
- Störendes Grün entfernen
- Radfahrenden eine Führung ermöglichen

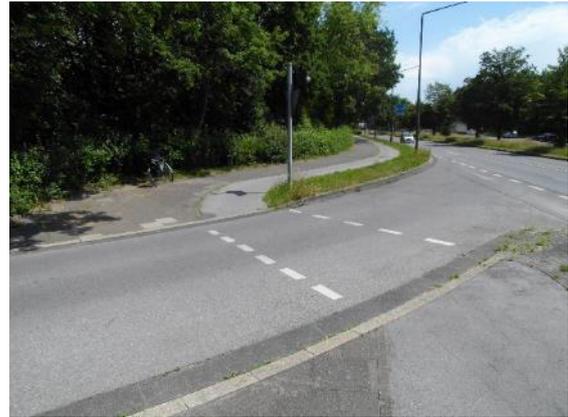
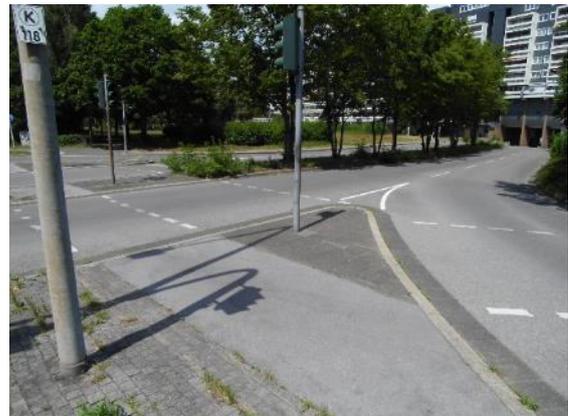
Abbildung 10: Überblick, Furt, Sicht FG, kleine Aufstellfläche

Der Oberbau der Fahrbahn ist rissig und die Aufstellfläche für Zufußgehende auf der Dreiecksinsel ist nach RAS 06 unterdimensioniert.

- Beschilderung, Markierungen und Piktogramme installieren
- Kfz-Verkehr durch das Verkehrszeichen 206 – Halt – Vorfahrt gewähren, zum Anhalten bringen

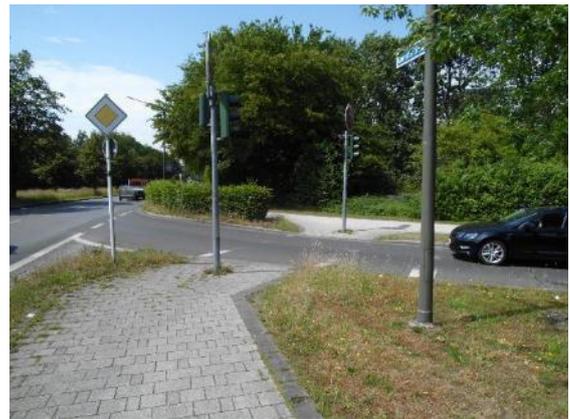
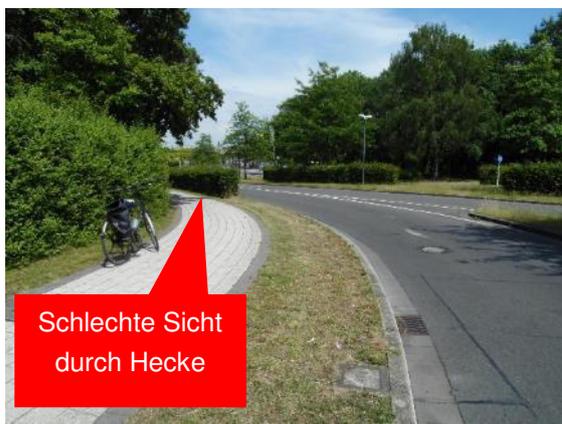
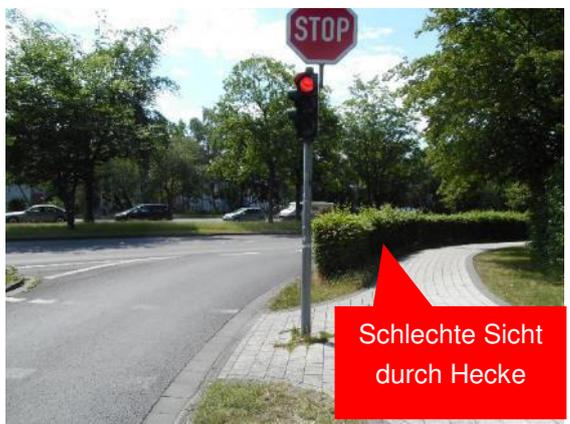
Abbildung 12: Überblick, Furt, Sicht FG, Störende Hecke

- Beschilderung installieren, Furt rot einfärben und Piktogramme auftragen
- Markierungen erneuern
- Hecken entfernen, um die Sicht zu verbessern

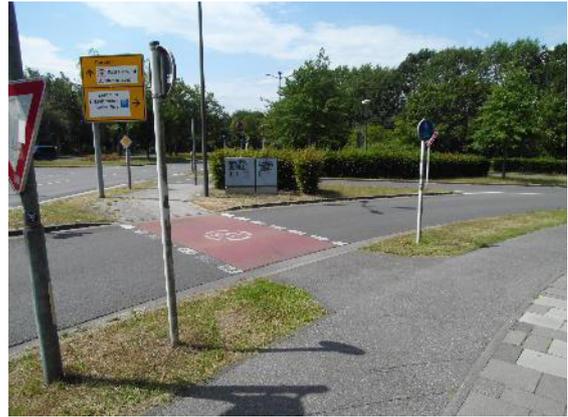
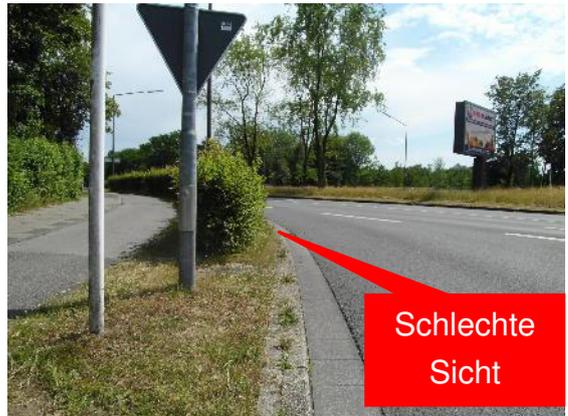
Abbildung 14: Überblick, Furt, Sicht Kfz, Sicht FG

- Hecken entfernen
- Baulichen Zustand des Seitenraums verbessern
- Markierungen erneuern
- Kfz-Verkehr durch das Verkehrszeichen 206 – Halt – Vorfahrt gewähren, zum Anhalten bringen

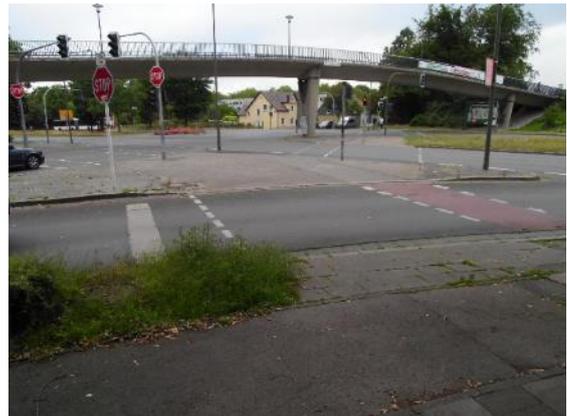
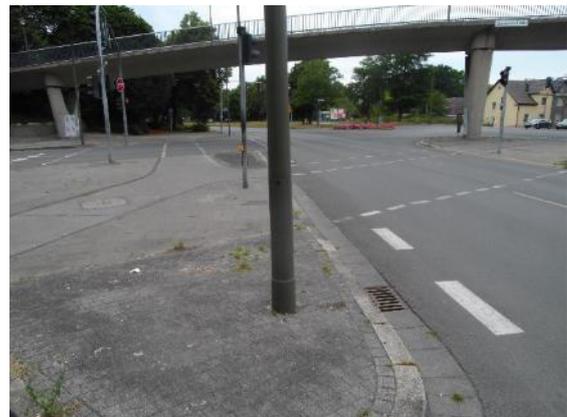
Abbildung 16: Überblick, Furt, Aufstellfläche, Sicht Kfz

Die Sichtbeziehungen der Verkehrsteilnehmenden sind gut. Es sind keine Sichtbeeinträchtigungen zu finden. Die Dreiecksinsel wird vor allem durch Schülerinnen und Schüler der nahegelegenen Gesamtschule überquert. Die Aufstellflächen sind groß, allerdings ist der Oberbau der Fahrbahn, aufgrund von Rissen und Spurrillen, in einem mittelmäßigen Zustand.

- Piktogramme auftragen
- Baulichen Zustand der Fahrbahn und der Seitenräume verbessern

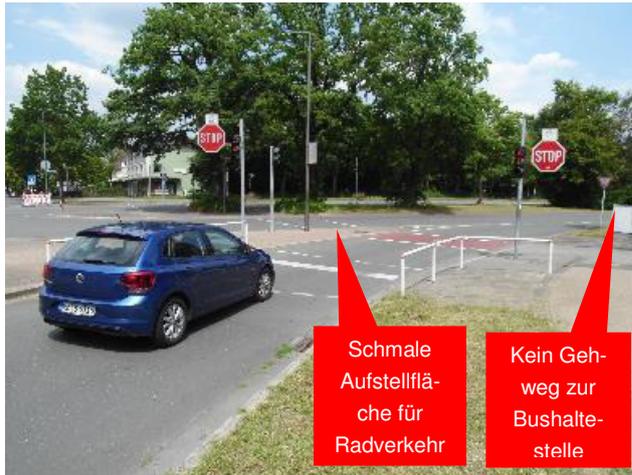
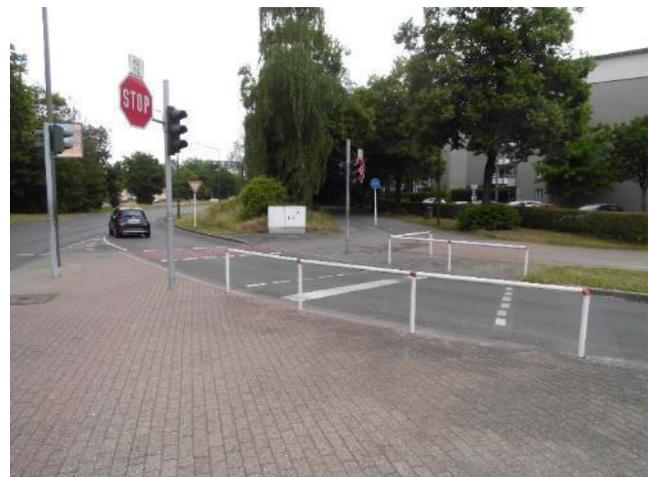
Abbildung 18: Überblick, zu schmale Aufstellfläche, Oberbau, Furt

Die Führung der Zufußgehenden führt zu Mitbenutzung der Grünflächen unmittelbar an der Hervester Straße. Vor allem bei schlechten Witterungsbeziehungen führt die mangelnde Direktheit der Gehlinie der Zufußgehenden zu Konfliktsituationen mit dem Kfz-Verkehr.

- Zustand der Seitenräume verbessern
- Neuen Zugang zur Bushaltestelle prüfen
- Aufstellfläche auf der Dreiecksinsel vergrößern

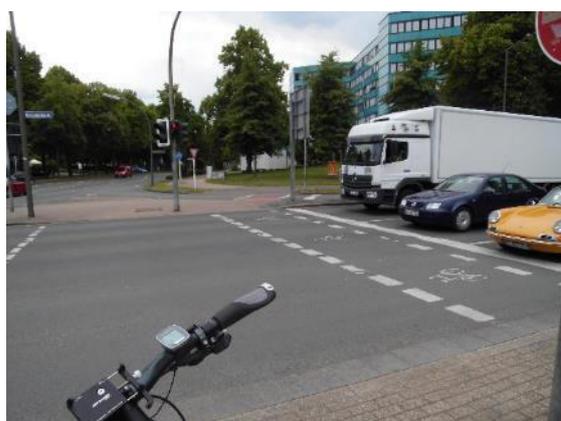
Abbildung 22: Überblick, Blick Furt, Sicht Kfz, verhinderte Sicht durch Lkw

Die Sichtbeziehung Kfz/Kfz ist nicht gut, da der bevorrechtigte Linksabbiegerstrom hinter der bewachsenen Mittelinsel aufgestellt ist. Wird dieser freigegeben, so wird er gesichert geführt und geht davon aus, dass der direkte Rechtsabbieger die Vorfahrt achtet. Da die Komplexität des direkten Rechtsabbiegers hoch ist, sind bei der Beobachtung Konflikte zwischen den beiden beschriebenen Strömen aufgetreten. Die Konfliktfläche ist im Lageplan rot eingefärbt.

- Markierungen erneuern
- Haltlinie der rechten Spur zurücksetzen
- Zustand des Oberbaus verbessern
- Direkten Rechtsabbieger signalisieren, um Konflikte mit Linksabbiegenden zu verhindern

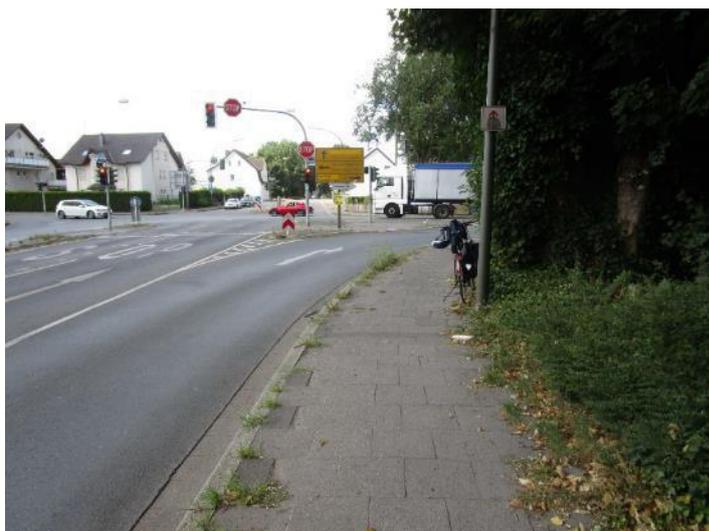
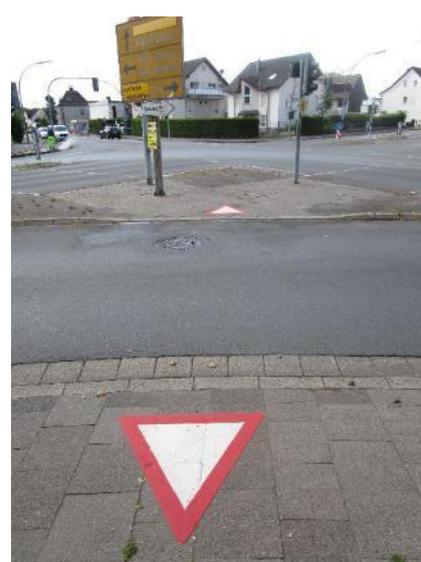
Abbildung 24: Überblick, Furt, Sicht FG, Sicht Kfz auf FG

- Beschilderung installieren, Furt rot einfärben und Piktogramme auftragen
- Kfz-Verkehr durch das Verkehrszeichen 206 Halt – Vorfahrt gewähren – zum Anhalten bringen und Zuzußgehende bevorzugen oder signalisieren
- Grünbewuchs zurückschneiden und entfernen

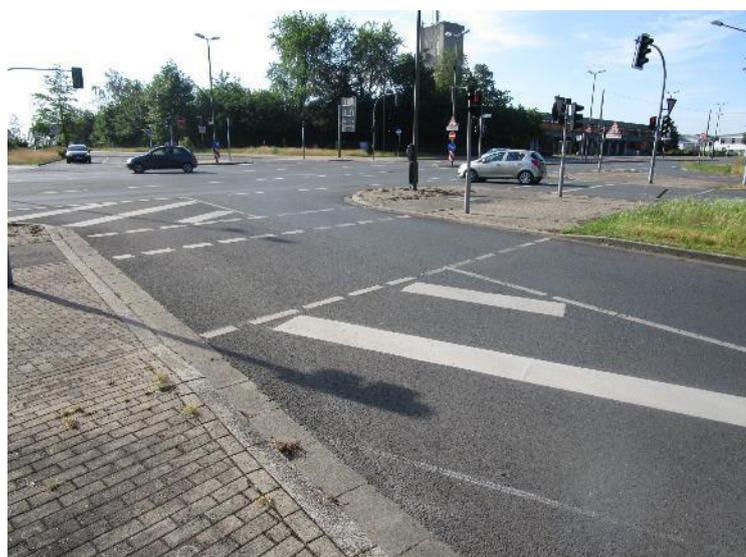
Abbildung 28: Überblick, Sicht FG, Furt, Sicht Kfz

- Furt rot einfärben und Piktogramme auftragen
- Geschwindigkeit des Kfz-Verkehrs reduzieren
- Zustand der Seitenräume verbessern
- „Rotgänger“ durch Dunkel/Dunkel-Schaltung verhindern

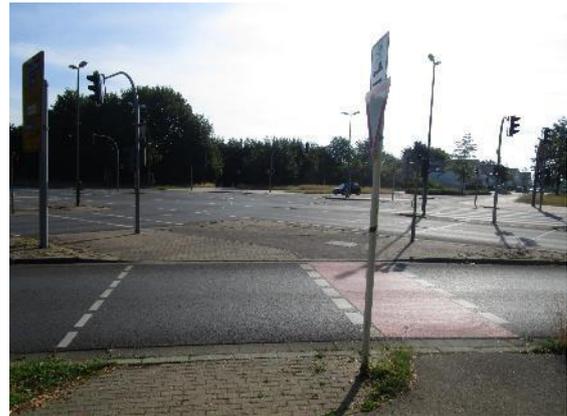
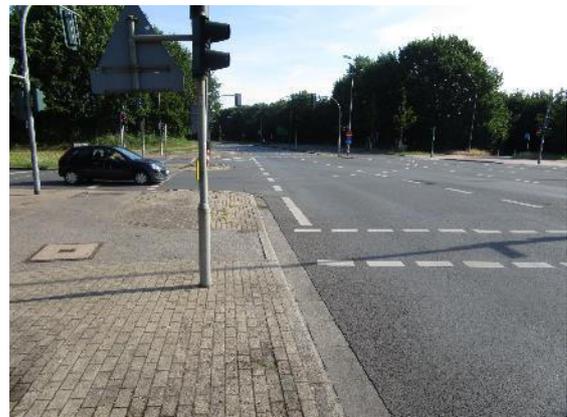
Abbildung 30: Überblick, Furt, Sicht FG, Sicht Kfz

- Piktogramme auftragen
- Zusätzliche Sicherungselemente (Blinklicht, Springlicht) installieren

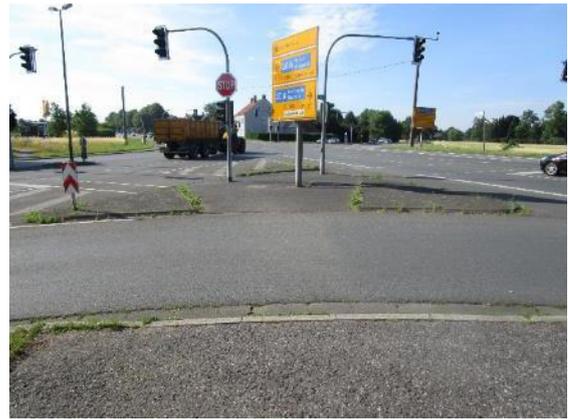
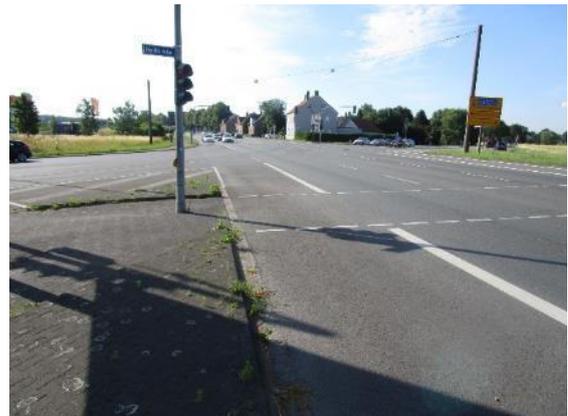
Abbildung 36: Überblick, Furt, Sicht FG, Sicht Kfz

- Furt markieren und Rot einfärben. Piktogramme auftragen
- Kfz-Verkehr durch das Verkehrszeichen 206 – Stopp – zum Anhalten bringen und Zufußgehende bevorzugen
- Störendes Grün beseitigen

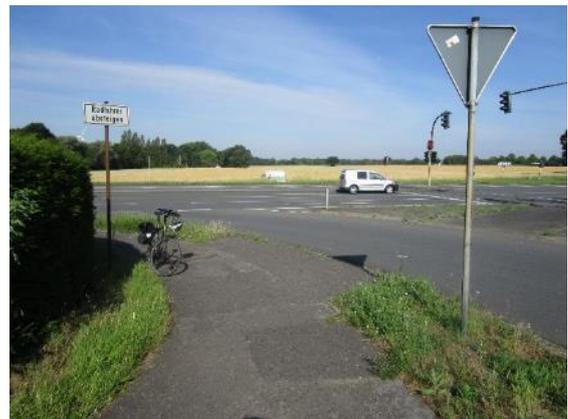
Abbildung 40: Überblick, Furt, Sicht FG, Unklare Radführung

- Furt markieren
- Kfz-Verkehr durch das Verkehrszeichen 206 – Stopp – zum Anhalten bringen und Zufußgehende bevorzugen
- Führung des Radverkehrs eindeutig gestalten und Kfz-Fahrende auf querende Radfahrende hinweisen

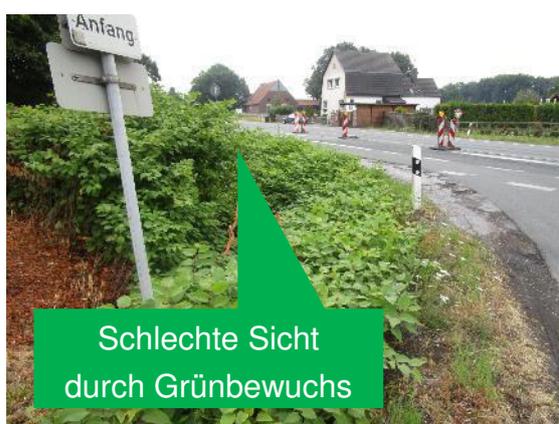
Abbildung 48: Überblick, Furt, Sicht FG, Sicht Kfz

- Sichtbehinderungen (störendes Grün) entfernen
- Kfz-Verkehr durch das Verkehrszeichen 206 – Halt – Vorfahrt gewähren, zum Anhalten bringen
- Zustand des Oberbaus der Fahrbahn verbessern
- Abbiegeschwindigkeit reduzieren und evtl. Abbiegespur prüfen
- Markierungen und Piktogramme auftragen und Beschilderung installieren

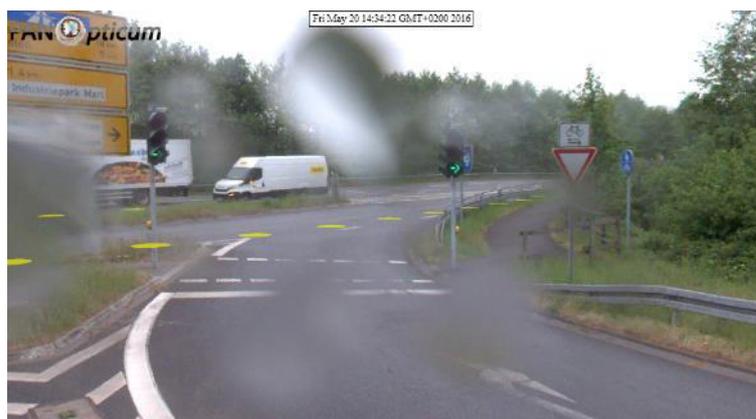
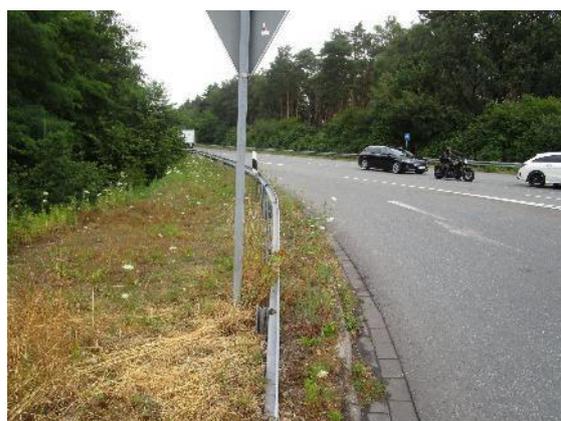
Abbildung 54: Übersicht, Sicht Kfz, Sicht FG, Furt

- Straßenoberbau kontrollieren und verbessern
- Markierungen erneuern. Furt einfärben und Piktogramme auftragen
- Beleuchtung verbessern

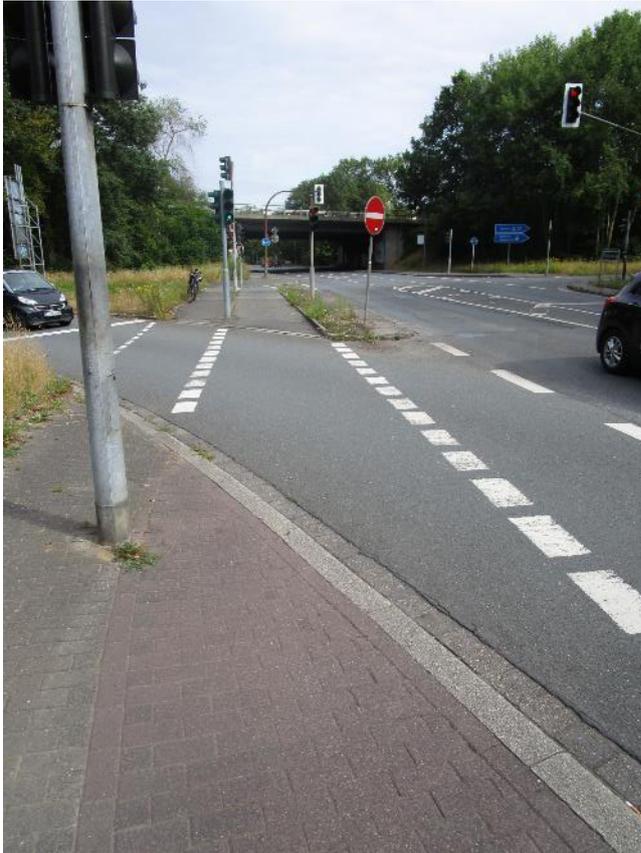
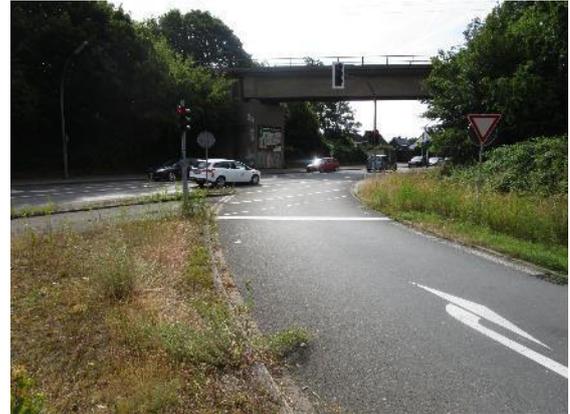
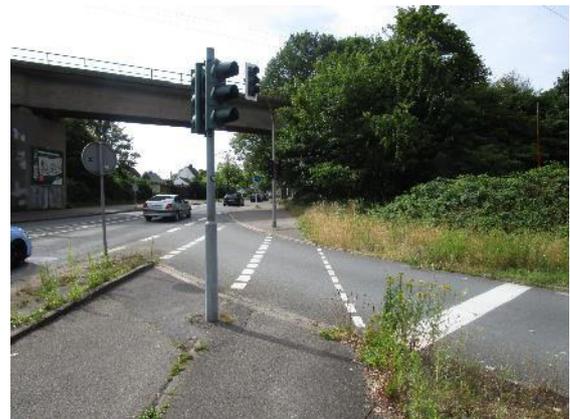
Abbildung 60: Sicht Kfz, Überblick, Furt

- Beleuchtung verbessern
- Furtmarkierungen erneuern und Piktogramme auftragen
- Radverkehrsfurt rot markieren.
- Oberbau kontrollieren und ausbessern
