# Benutzungspflicht auf auf Marler Radwegen

**Ein Programm zur Steigerung  
der Verkehrs- und Rechtssicherheit**

PLANUNGS- UND UMWELTAMT  
-Städtisches Verkehrswesen-

04.11.2019

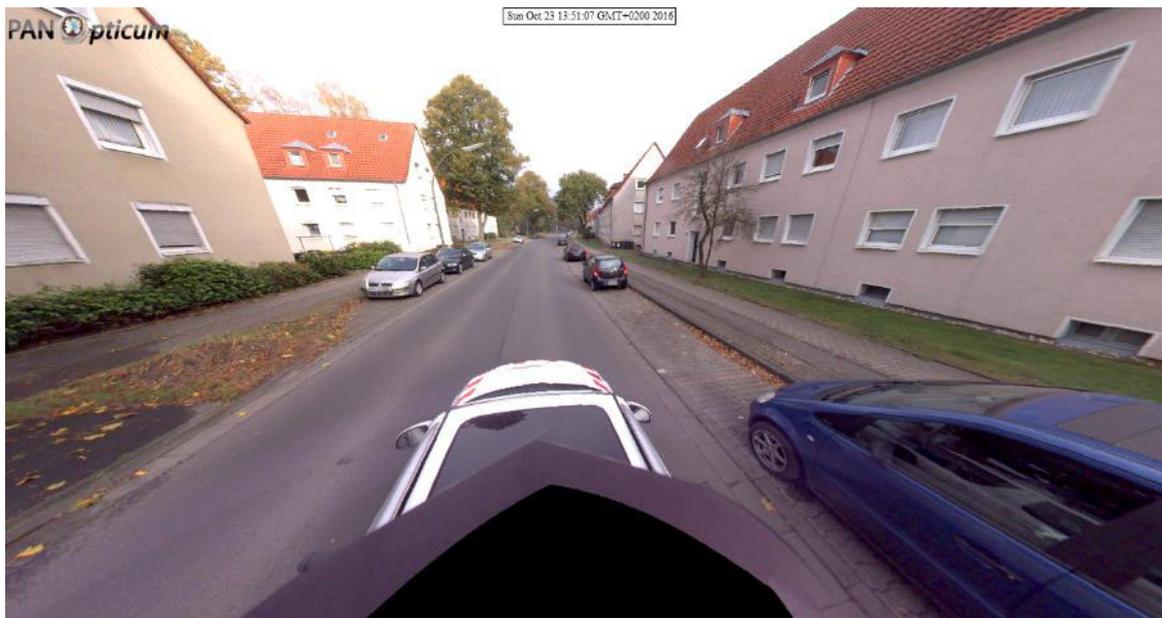
Abbildung 2: Benutzungspflichtige Radwege in der Heisterkampstraße

Radfahrende müssen auf der Heisterkampstraße im Seitenraum auf einem getrennten Radweg fahren. Die Breite des Radweges ist mit 0,85 m Breite nicht ausreichend, sodass Teile des Gehweges durch Radfahrende mitbenutzt werden und die nutzbare Breite des Gehweges damit reduziert wird. Es kann zu Konflikten zwischen Zufußgehenden und Radfahrenden kommen. Des Weiteren befinden sich zwischen Radweg und Gehweg Randsteine, die zum Einbau des Asphalttes benötigt werden. Diese sind oftmals nicht mehr in ursprünglicher Lage, sodass Ausweichmanöver von Radfahrenden, wenn z.B. Kfz-Fahrende die Beifahrertür unachtsam öffnen, gefährlich werden und es zum Alleinunfall des Radfahrenden kommen kann. Die Situation kann auf Abbildung 2 betrachtet werden, welche in Kapitel 3 zu finden ist.

- Radfahren auf der Fahrbahn ermöglichen
- Einrichtung von Schutzstreifen prüfen
- Oberbau des Seitenraums erneuern (Stichwort: Randsteine)
- Seitenraum ausweisen als Gehweg – Radfahrer frei

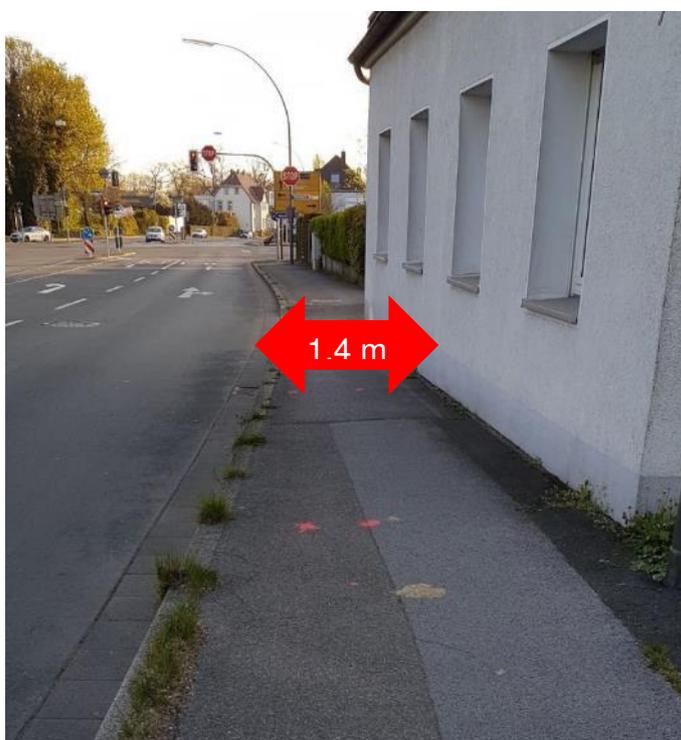
Der Radverkehr wird am östlichen Ende der Polsumer Straße auf der südlichen Seite auf einem gemeinsamen Geh-/Radweg geführt. Dieser gemeinsame Geh-/Radweg ist in zwei Richtungen befahrbar. Grundsätzlich ist dieser 2,5 m breit, aber im angesprochenen Stück verjüngt sich die nutzbare Breite aufgrund einer Hauswand und Einbauten auf ca. 1,4 m. Nachfolgende Abbildung verdeutlicht die Situation.

Abbildung 3: Engstelle Polsumer Straße

- Radverkehr auf die Fahrbahn bringen und im Knotenpunkt Raum zur Verfügung stellen durch Umbau und neuer Markierung

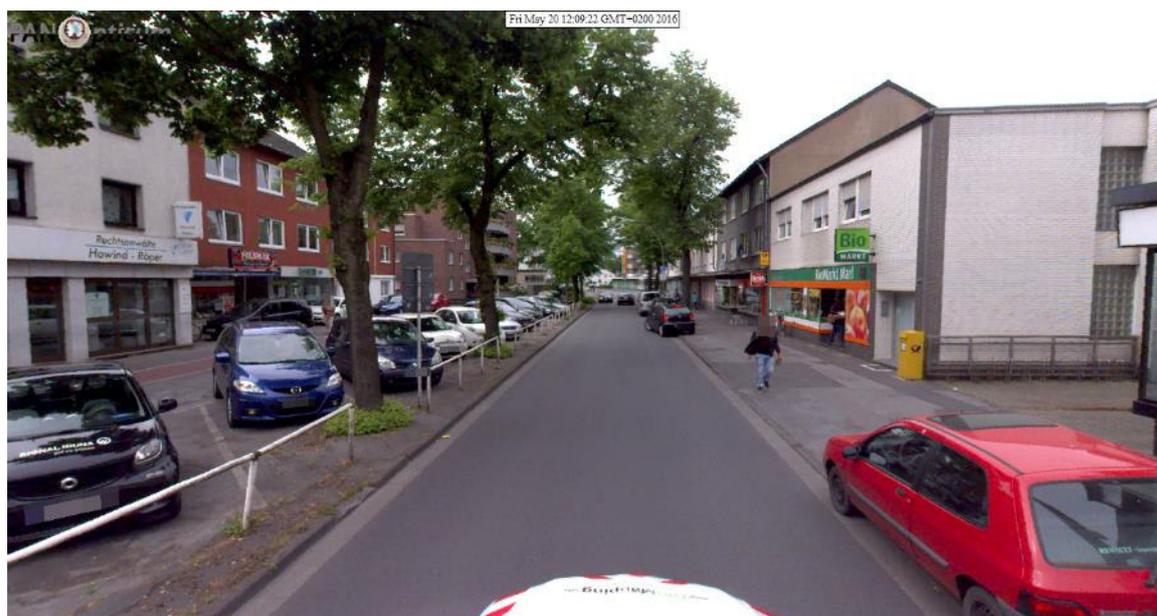
Vor allem der Bereich vor dem Einzelhändler „Bio-Markt“ ist unübersichtlich und unruhig, da eine Filiale der Deutschen Post im Lokal des Einzelhändlers ansässig ist. Diese Gegebenheit erzeugt eine hohe Fluktuation an Kfz, die halten oder parken. In diesem Bereich handelt es sich um einen Gehweg – Radverkehr frei. Der ruhende Verkehr beeinträchtigt massiv die Qualität des Radfahrens, aber auch die Sicherheit der Radfahrenden, da sowohl im Seitenraum, als auch auf der Fahrbahn das Halten und Parken sowie das Anfahren und Abbremsen für Radfahrende zur Gefahr werden kann. Außerdem kommt es vor dem Einzelhändler vermehrt zu Querungsvorgängen von Zufußgehenden. Wartende Zufußgehende engen die nutzbare Breite des Gehwegs zusätzlich ein (vgl. Abbildung 4). Auf der östlichen Seite verläuft die Führung des Radverkehrs über den vorhandenen Parkplatz. Die Parkflächen sind als Schrägparken ausgewiesen und der Radverkehr muss bei jedem Ausparkvorgang beachtet werden. Die vorhandene Radverkehrsführung ist indirekt und unsicher, da ausparkende Kfz-Fahrende mit Radfahrenden in Konflikt geraten können. Auf der Abbildung 5 ist die Situation verdeutlicht.

Abbildung 4: Situation vor dem Einzelhändler

- Prüfung der Realisierung eines Schutzstreifens auf der Fahrbahn der Schillerstraße
- Anordnung eines Haltverbotes im Bereich des Einzelhändlers
- Schaffung einer geeigneten Querungsmöglichkeit, um Querungsvorgänge zu bündeln und somit verständlicher für Radfahrende zu machen
- Radverkehrsführung über Stellplatzanlage auflösen und Radverkehr auf die Fahrbahn bringen

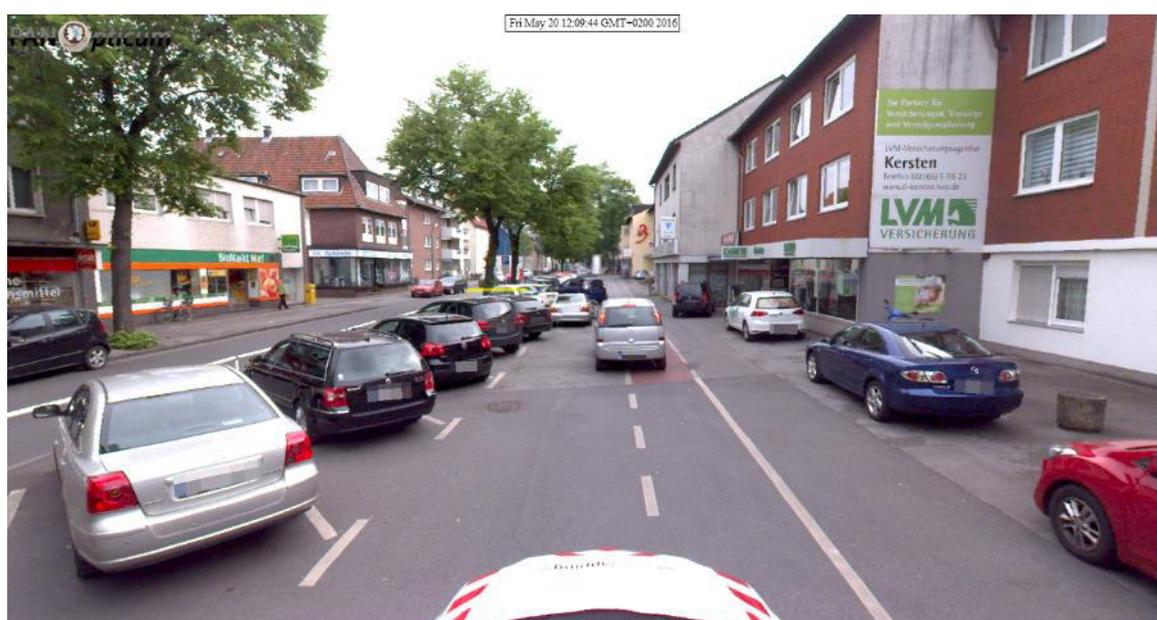
Abbildung 5: Radwegführung über Parkplatz

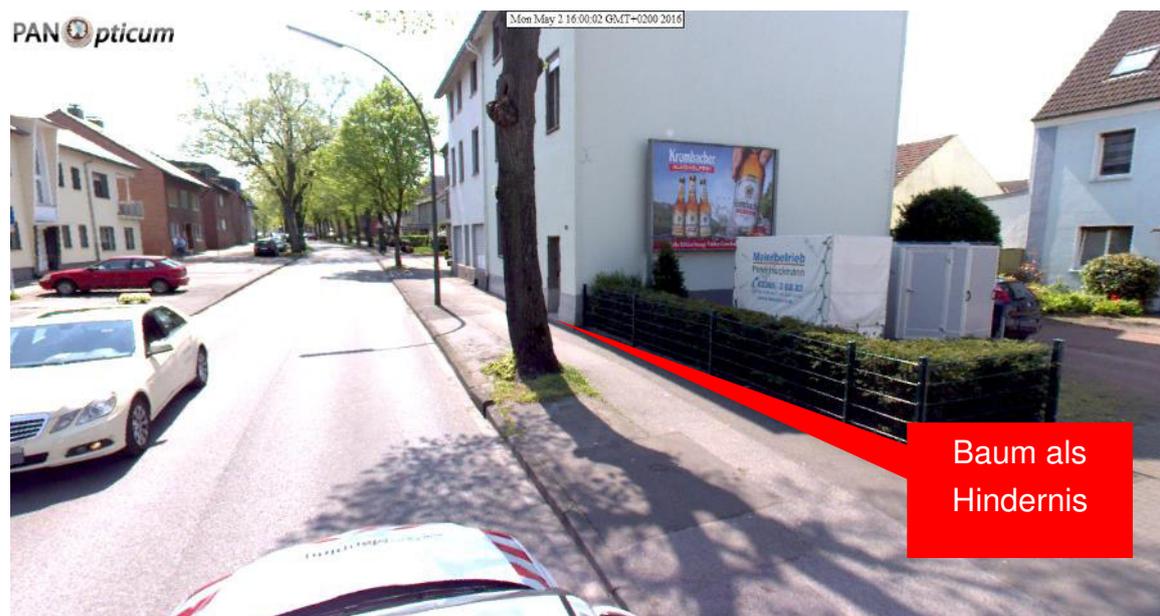
Die Abbildung 6 zeigt den gemeinsamen Geh-/ Radweg auf der westlichen Seite, südlich der Hervester Straße. Im Anhang 2 ist ein Lageplan zu sehen. Dieser Abschnitt ist benutzungspflichtig, obwohl die nutzbare Breite nach ERA S. 27f. mit weniger als 2,5 m Breite nicht ausreichend ist. Es kommt zu Konflikten zwischen Zufußgehenden und Radfahrenden. Des Weiteren kann es auch zu Alleinunfällen der Radfahrenden kommen, da Bäume und Lichtmasten Hindernisse darstellen.

Abbildung 6: Radwegeführung südlich der Hervester Straße in Fahrrichtung Süden

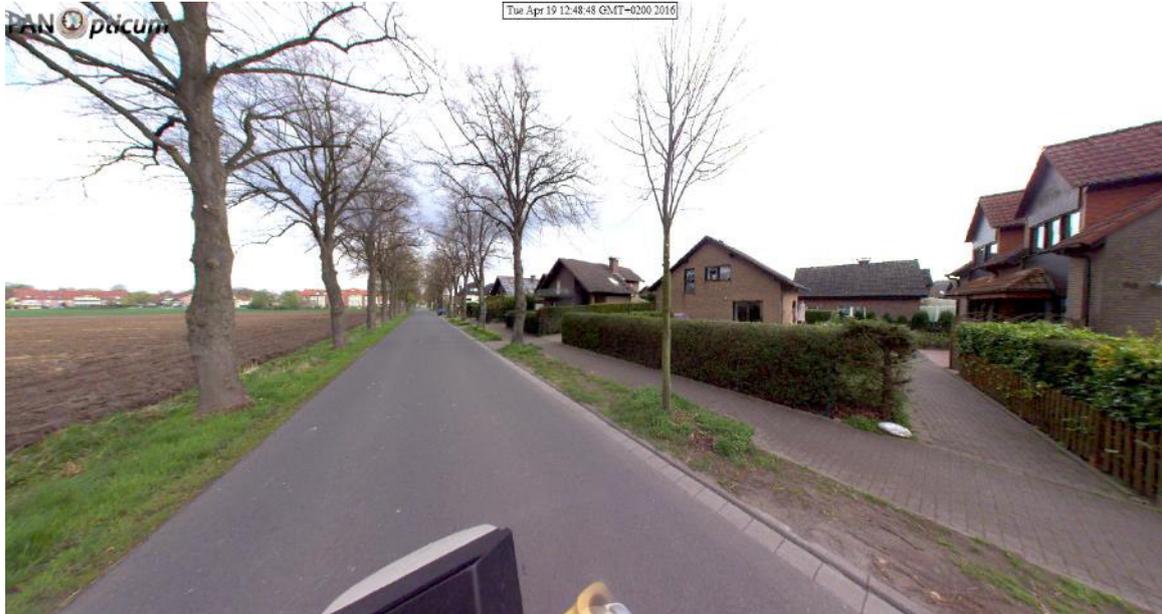
Im südlichen Teil der Hülbergstraße verläuft auf östlicher Seite ein gemeinsamer Geh-/ Radweg der in zwei Richtungen befahren werden darf. Entlang der Führung sind viele Grundstückseinfahrten zu finden. Hohe Einfriedungen verhindern eine störungsfreie Sicht auf Radfahrende. Dieser Radweg ist Teil der landesweiten Radverkehrsführung. Auf nachfolgender Abbildung ist die Situation erkennbar.

Abbildung 7: Zweirichtungsradweg Hülbergstraße

- Benutzungspflicht des Seitenraums aufheben und Radfahrenden das Fahren auf der Fahrbahn ermöglichen
- Einrichtung von Schutzstreifen prüfen
- Seitenraum ausweisen als Gehweg – Radfahrer frei

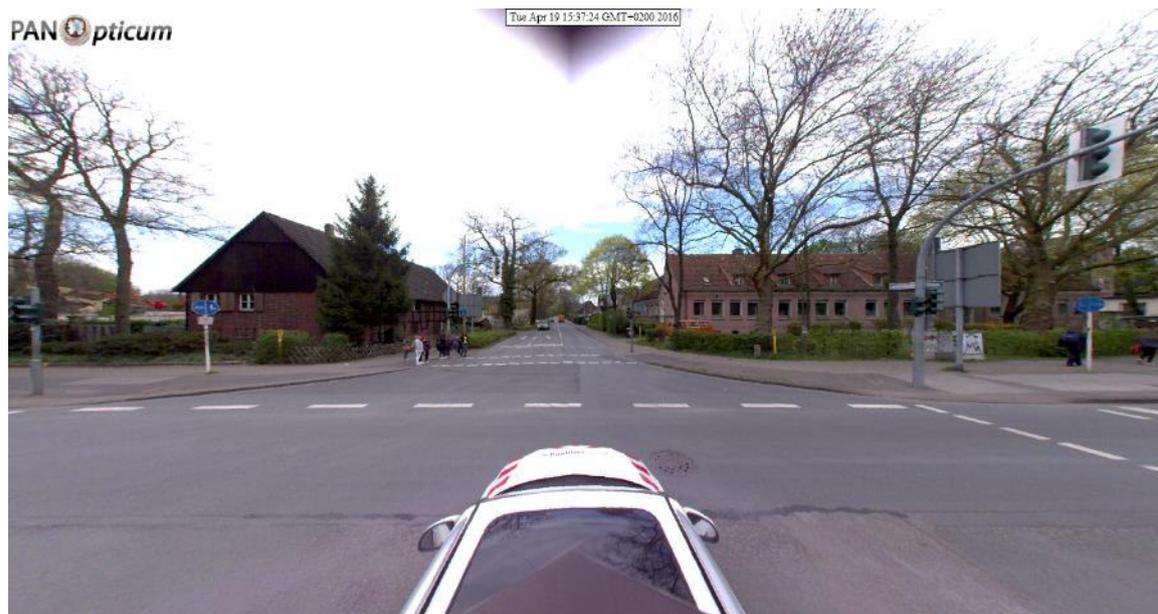
Nördlich der Victoriastraße/Bahnhofstraße verändert sich die Führungsform der Radverkehrsanlage. Am Knotenpunkt „Victoriastraße/Bahnhofstraße/Hülbergstraße“ ist nicht klar ersichtlich, wie Radfahrende geführt werden. Auf Abbildung 8 ist die Situation am Knotenpunkt dargestellt. Es ist ersichtlich, dass auf der östlichen Seite kein Vorschriftenzeichen installiert ist. Dafür ist auf der westlichen Seite ein gemeinsamer Geh-/ Radweg in zwei Richtungen ausgewiesen. Grundsätzlich ist die Dimensionierung der Seitenräume unzureichend, um eine solche Führungsform anzuordnen. Im weiteren Verlauf nach Norden verändert sich der Straßenraum. Der östliche Seitenraum entfällt und die Radverkehrsführung sieht vor, dass weiter auf dem unterdimensionierten westlichen Seitenraum in zwei Richtungen gefahren wird (vgl. Abbildung 9).

Abbildung 8: Unklare Führungsform Hülsbergstraße

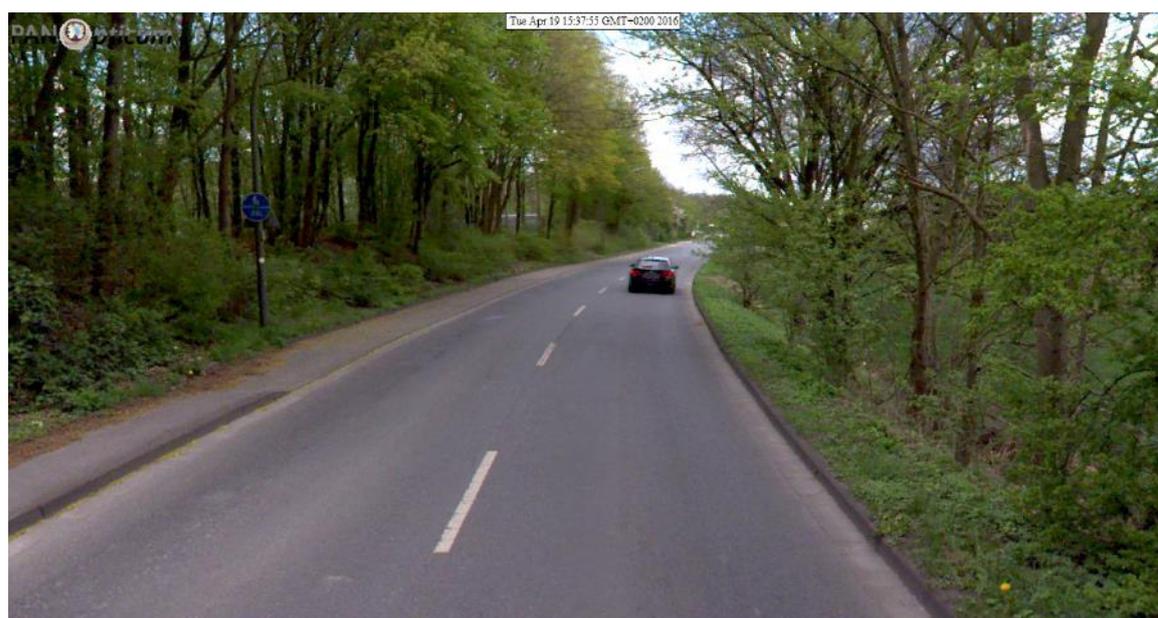
Abbildung 9: Zweirichtungsradweg Hülsbergstraße vor Gewerbegebiet

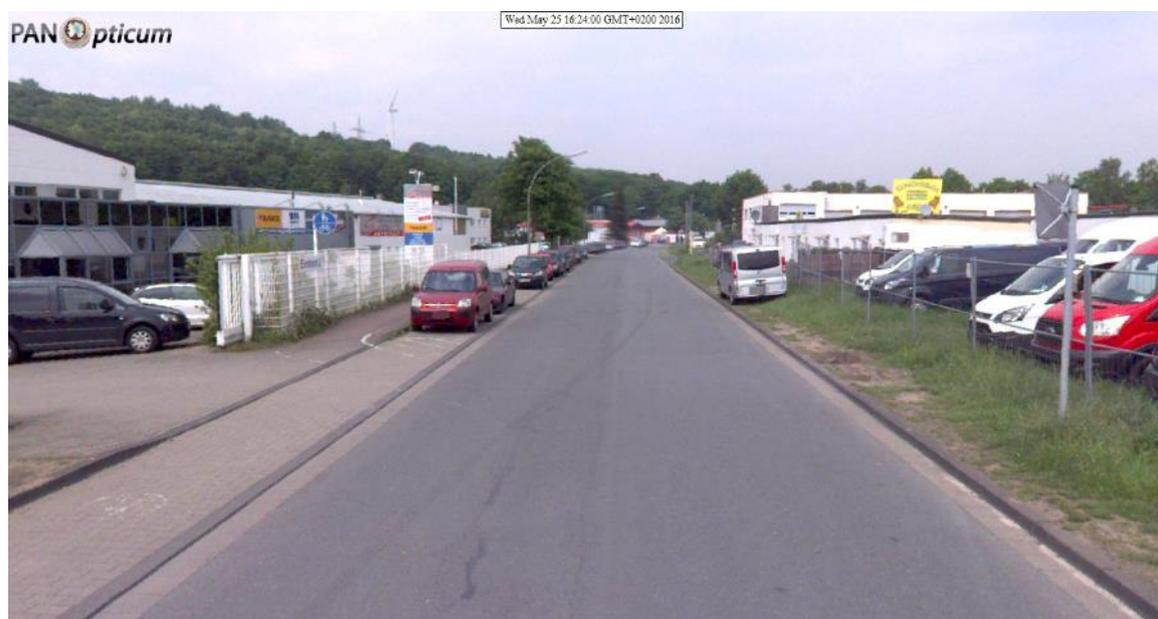
In Abbildung 10 ist die Radverkehrsführung im Gewerbegebiet an der Hülsbergstraße zu erkennen. Wie zuvor müssen Radfahrende auf der westlichen Seite auf einem Zweirichtungsradweg fahren. Diese Anordnung ist dimensionierungstechnisch kritisch, außerdem sind linksfahrende Radfahrende gefährdeter als Radfahrende auf der rechten Seite.

Diverse Einmündungen sowie widerrechtliches Parken, reduzieren die nutzbaren Breiten des gemeinsamen Geh-/ Radweges zusätzlich. Hohe Einfriedungen beeinträchtigen die Sicht der Verkehrsteilnehmenden.

Abbildung 10: Radverkehrsführung im Gewerbegebiet Hülsbergstraße

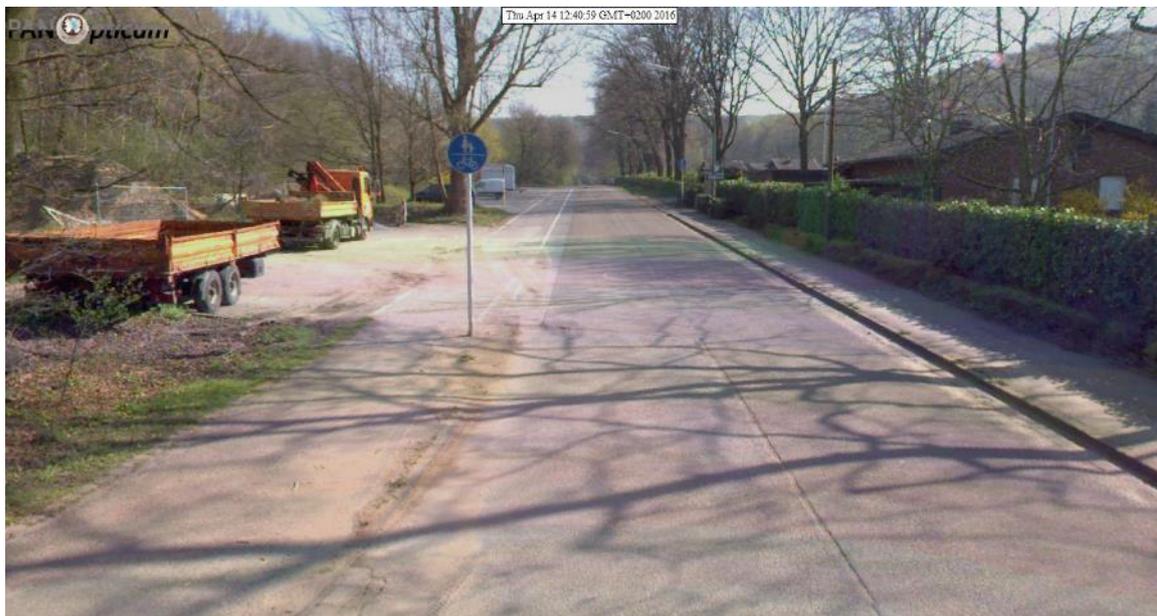
Der nördliche Abschnitt der Römerstraße ist in Abbildung 11 erkennbar. Dort sind auf beiden Seiten die Seitenräume als gemeinsame Geh-/ Radwege beschildert. Auf der westlichen Seite auch in Gegenrichtung. Die Dimensionierung der Seitenräume reicht nicht aus, um eine solche Führungsform anzuordnen. Es kann zu Konflikten zwischen Zufußgehenden und Radfahrenden kommen.

Abbildung 11: Beidseitig in zwei Richtung befahrbare gemeinsame Geh-/ Radwege

- Benutzungspflicht des Seitenraums aufheben und Radfahrenden das Fahren auf der Fahrbahn ermöglichen
- Seitenraum ausweisen als Gehweg – Radfahrer frei

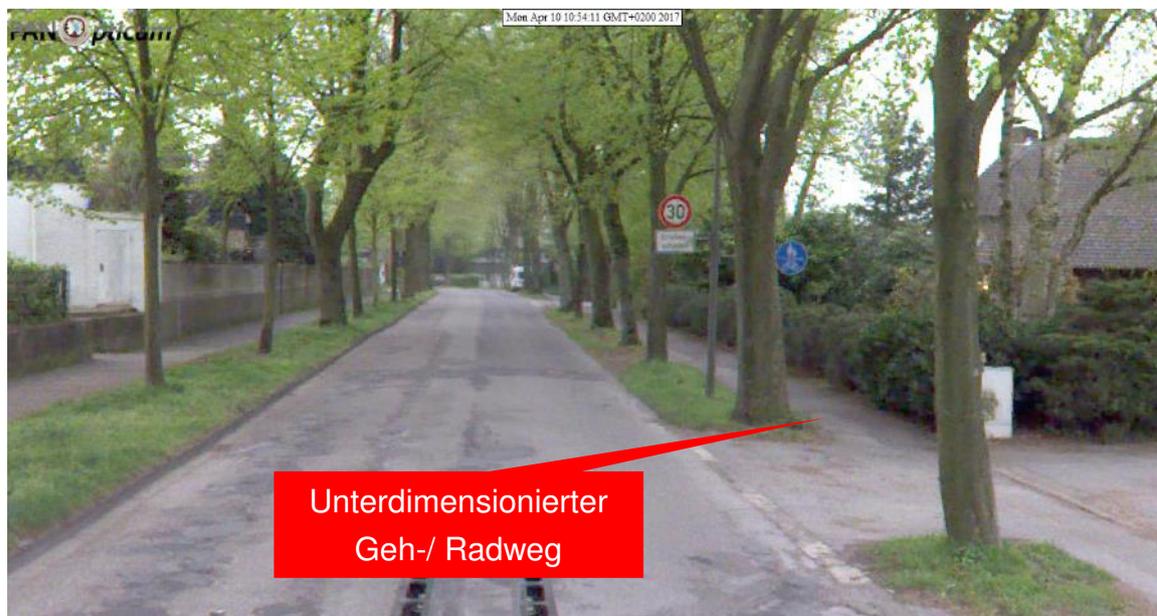
In der Friedhofstraße im Stadtteil Polsum ist auf der südlichen Seite ein gemeinsamer Geh-/ Radweg angeordnet. Die vorhandenen Breiten sind zu gering. Dieser sollte nach ERA S. 27 f. mindestens 2,5 m breit sein. Auf der nördlichen Seite ist ein nicht beschilderter Gehweg vorhanden. Des Weiteren ist der Zustand des Oberbaus schlecht und Bäume engen die vorhandenen Breiten weiter ein.

Abbildung 12: Seitenräume Friedhofstraße

- Benutzungspflicht des Seitenraums aufheben und Radfahrenden das Fahren auf der Fahrbahn ermöglichen
- Seitenraum als Gehweg ausweisen

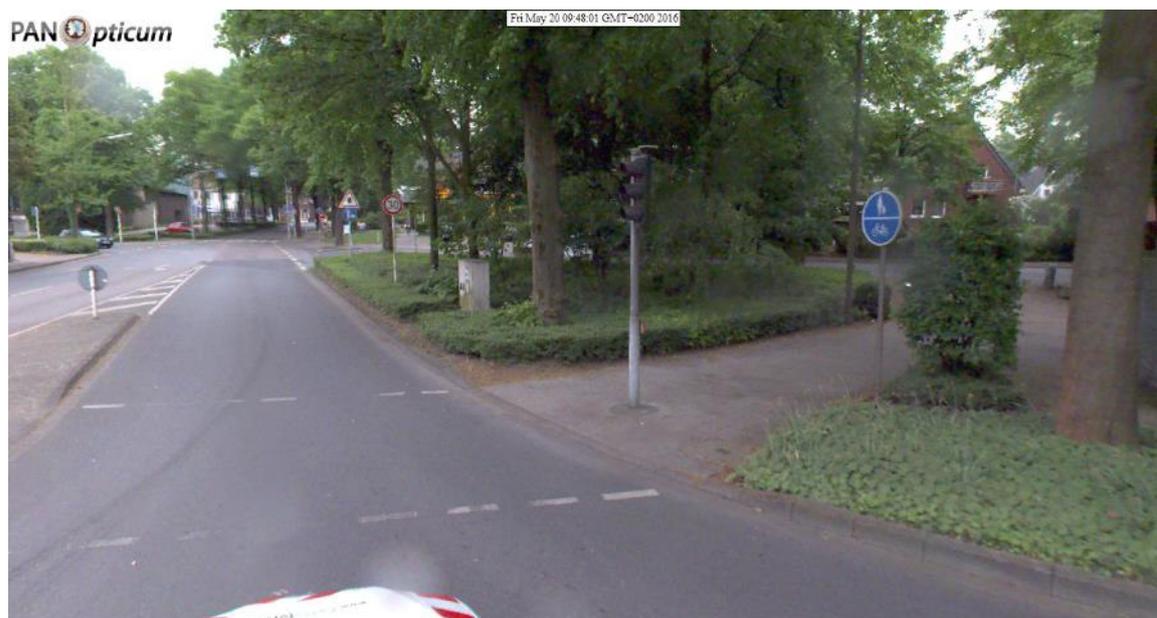
Auf der südlichen Seite der Dorfstraße zwischen den Knotenpunkten „Dorfstraße/Buerer Straße/Scholvener Straße“ und „Dorfstraße/Im Breil/Friedhofstraße“ ist ein benutzungspflichtiger gemeinsamer Geh-/ Radweg ausgeschildert. Die Breiten des gemeinsamen Geh-/ Radweges reichen nicht aus. Außerdem ist die Führung der Radfahrenden sehr umwegig, wie in Abbildung 14 zu erkennen ist, denn Radfahrende werden über den alten Friedhof geführt.

Abbildung 13: Gemeinsamer Geh-/ Radweg Dorfstraße

- Benutzungspflicht des südlichen Seitenraums aufheben und Radfahrenden das Fahren auf der Fahrbahn ermöglichen (zul. Höchstgeschwindigkeit beträgt 30 km/h)
- Seitenraum ausweisen als Gehweg – Radfahrer frei

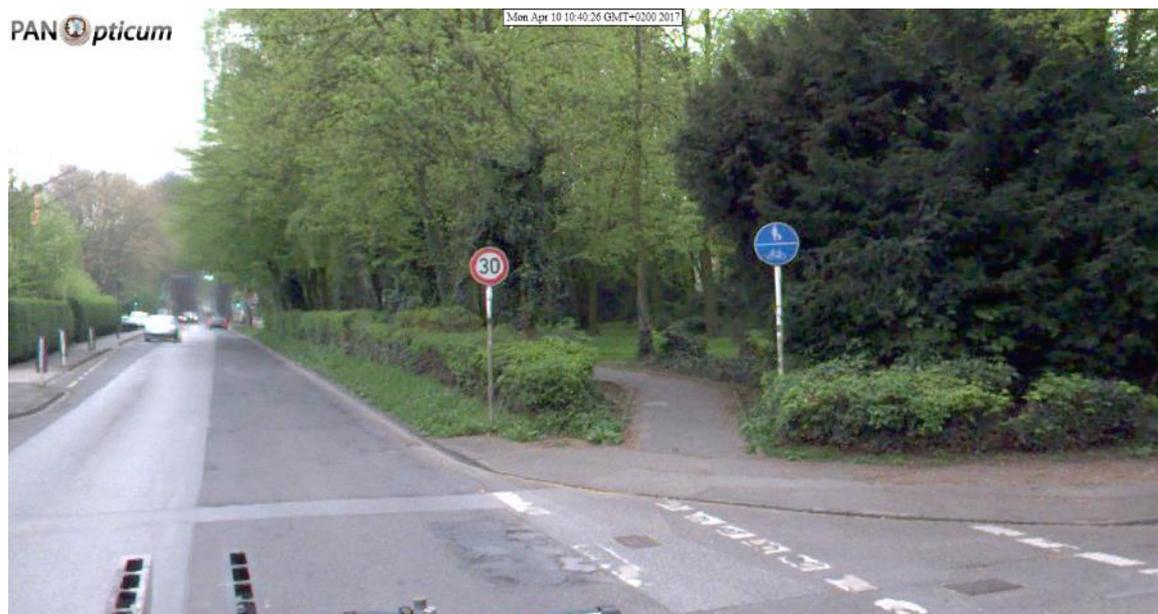
Abbildung 14: Führung der Radfahrenden über den alten Friedhof

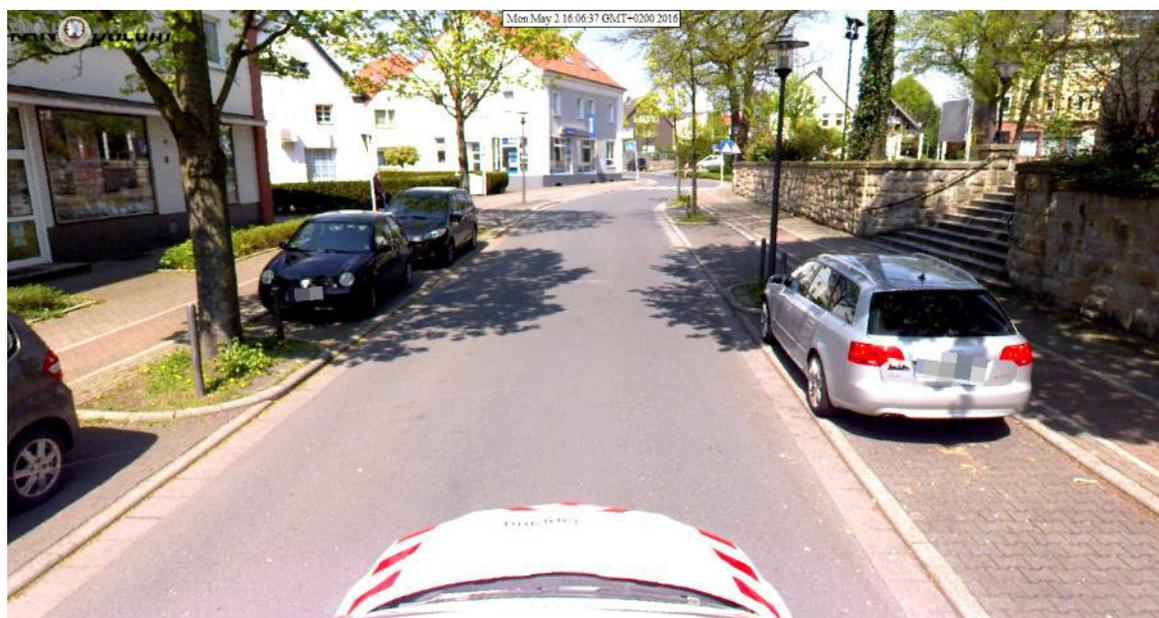
Im südlichen Bereich der Schillerstraße, von der Einmündung „Breite Straße/Schillerstraße“ bis zur Einfahrt des Parkplatzes des Pfarrheims der Kirchengemeinde St.Georg, ist beidseitig ein getrennter Geh-/ Radweg angeordnet. Die Dimensionierung der Seitenräume ist für diese Führungsform nicht ausreichend groß bemessen. Des Weiteren sind die Längsparkstände nach RAS 06 mit 1,80 m zu schmal bemessen, sodass parkende Kfz in den Sicherheitsraum der Radfahrenden eingreifen und es zu Konflikten kommen kann. Weiter ist der Seitenraum der Umfeldnutzung nicht entsprechend angepasst, da viele Zufußgehende sich vor allem zu Gottesdienstzeiten dort aufhalten. Es kann zu Konflikten zwischen Zufußgehenden und Radfahrenden kommen. Diesem Bereich sollte eine gesonderte Analyse gewidmet werden.

Abbildung 15: getrennter Geh-/ Radweg vor der Kirche St. Georg

- Benutzungspflicht des Seitenraums aufheben und Radfahrenden das Fahren auf der Fahrbahn ermöglichen
- Möglichkeit der Führungsform des „anderen Radweges“ nutzen

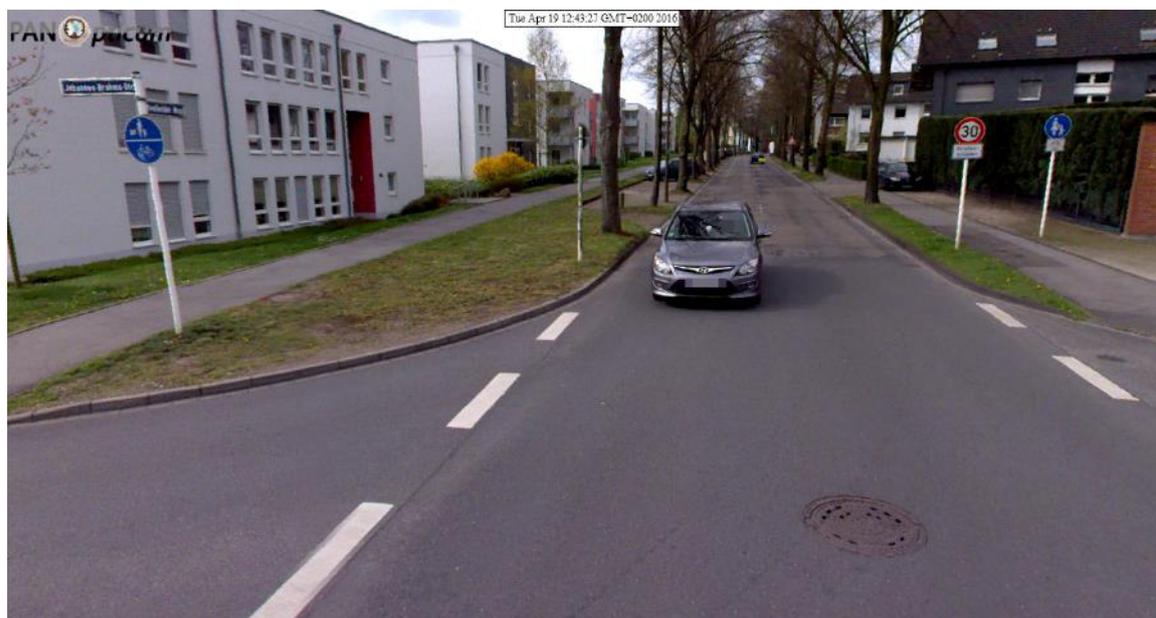
Auf der östlichen Seite des Ovelheider Wegs werden Radfahrende auf einem in zwei Richtungen befahrbaren gemeinsamen Geh-/ Radweg geführt. Die vorhandenen Breite des gemeinsamen Geh-/ Radweges variiert von ca. 2,0 m bis 2,5 m und ist somit nicht durchgehend breit genug dimensioniert (vgl. ERA S. 26). Außerdem sind die Voraussetzung für eine gemeinsame Führung nach ERA S. 27 nicht erfüllt, da die Netzfunktion des Ovelheider Weges einer solchen Führungsform widerspricht. Die Gründe sind in den hohen Nutzungsansprüchen der Zufußgehenden und Radfahrenden zu finden, denn der Ovelheider Weg ist eine wichtige Schulwegverbindung zur Martin-Luther-King-Gesamtschule. Somit kann es zu Konflikten zwischen Zufußgehenden und Radfahrenden kommen. Die nachfolgenden Abbildung 16 und Abbildung 17 zeigen verschiedenen Situationen, die immer von Norden nach Süden fotografiert wurden, um die Benutzungspflicht des gemeinsamen Geh-/ Radweges in Gegenrichtung abzubilden.

Abbildung 16: Geh-/ Radweg in zwei Richtungen Ovelheider Weg

- Prüfung der Markierung eines Schutzstreifens von 1,25 m Breite. Die Kernfahrbahn verbleibt bei 4,50 m ohne Mittelmarkierung. Fraglich sind der SV-Anteil und die Problematik der möglichen Fahrzeitverlängerung für die Vestische Straßenbahn GmbH
- Seitenraum ausweisen als Gehweg – Radfahrer frei

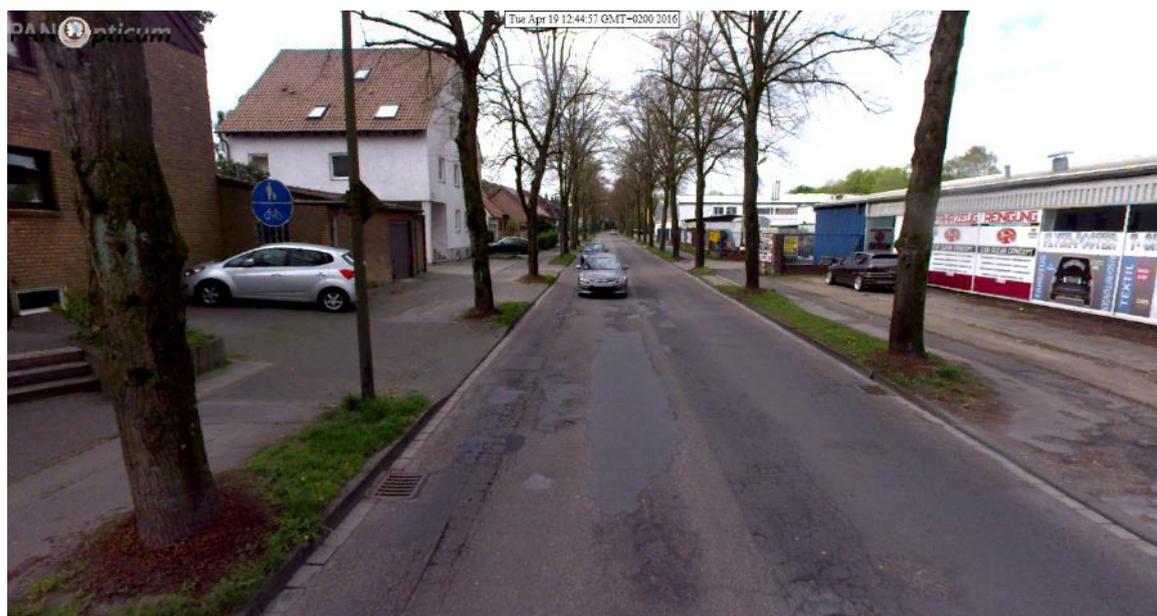
Abbildung 17: Unterdimensionierte Breite der Seitenräume

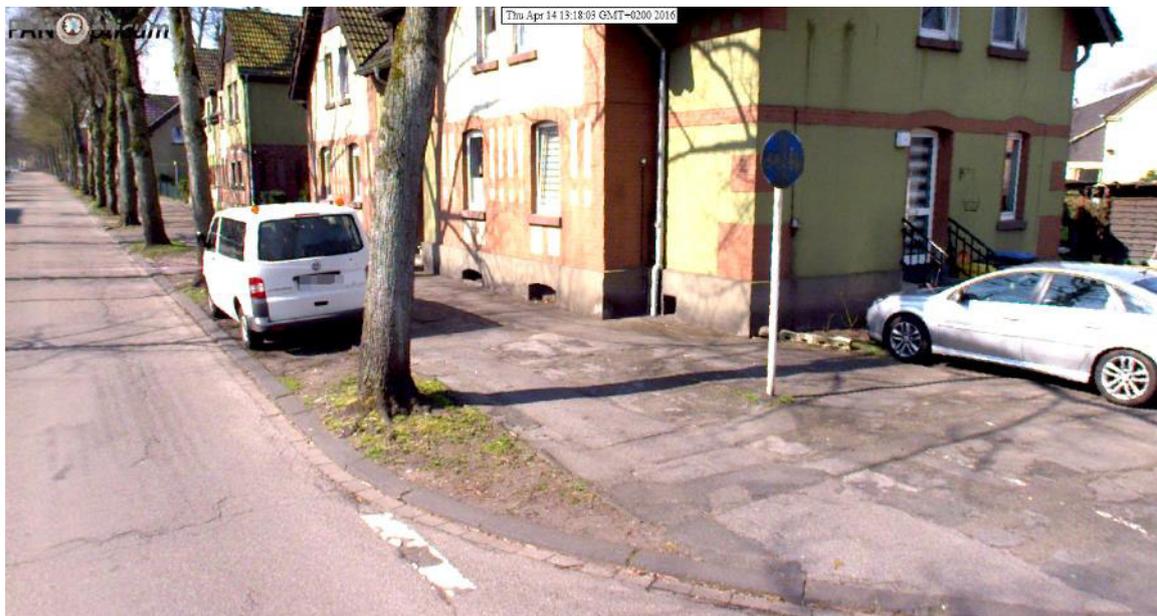
Die Radverkehrsführung des südlichen Teils der Römerstraße vom „Dicken Stein“ bis zum Silvertbach ist aufgrund fehlender Beschilderung unständig. In beiden Seitenräumen ist ein getrennter Geh-/ Radweg angeordnet. Allerdings sind die nutzbaren Breiten unzureichend. Weiter ist keine Mitteltrennung vorhanden. Außerdem ist der bauliche Zustand der Seitenräume schlecht.

Abbildung 18: Benutzungspflicht im westlichen Seitenraum

- Benutzungspflicht des Seitenraums aufheben und Radfahrenden das Fahren auf der Fahrbahn ermöglichen
- Seitenraum ausweisen als Gehweg – Radfahrer frei

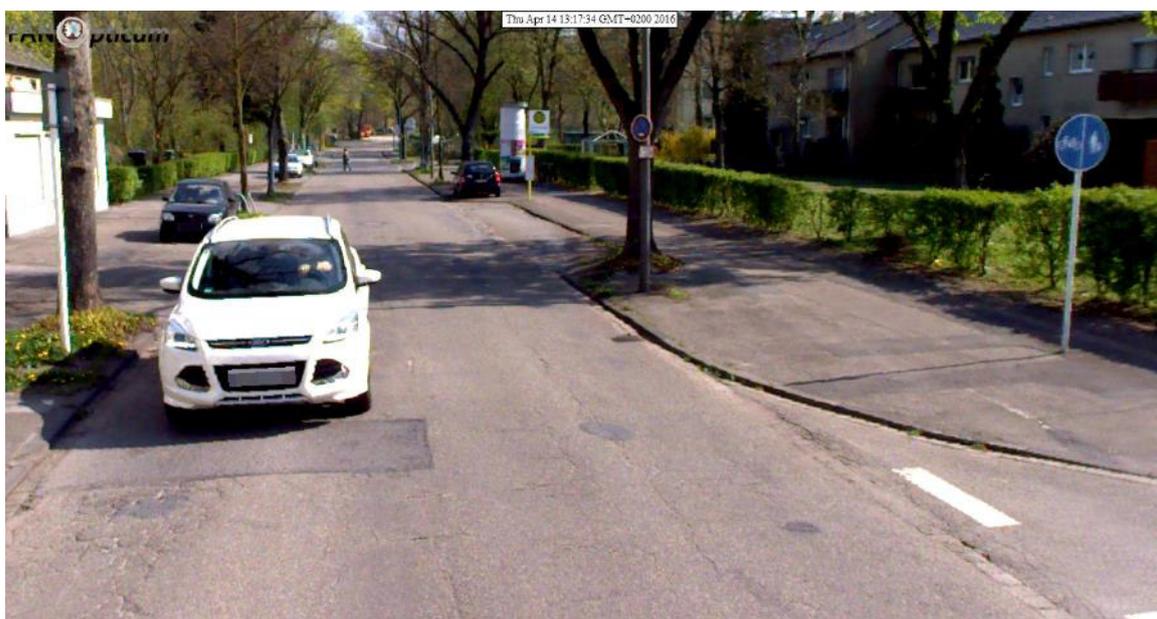
Abbildung 19: Benutzungspflicht im östlichen Seitenraum

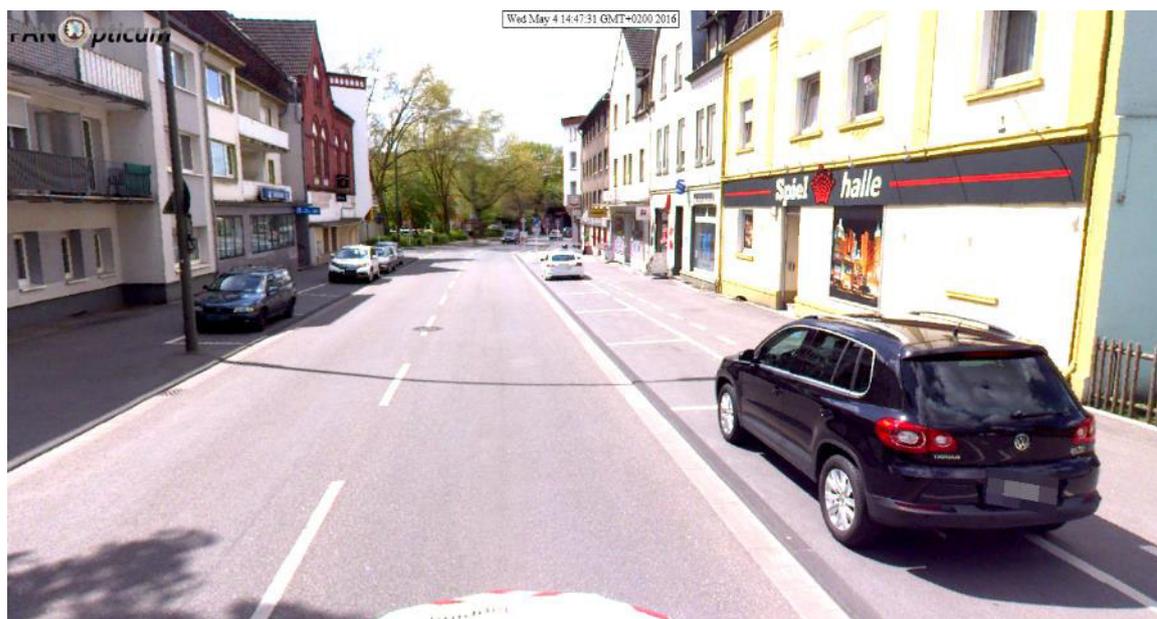
Die Führung des Radverkehrs sieht auf der Bahnhofstraße einen gemeinsamen Geh-/ Radweg auf der nördlichen Seite vor. Dieser ist in zwei Richtungen zu befahren. Aufgrund von Geschäftsbesatz, der Aufenthaltsfunktion des Gehweges, des angeordneten Parkens sowie der hohen Nutzungsintensität des Radweges durch Radfahrende (die Radstation des Regional- und Fernbahnhofes Marl-Sinsen befindet sich in diesem Bereich der Bahnhofstraße), entspricht die vorhandene Führungsformen nicht den Voraussetzungen der ERA S. 26 f. Die vorhandenen Nutzungsansprüche und die Bedeutung des Abschnittes im Radverkehrsnetz passen nicht zusammen.

Abbildung 20: Bahnhofstraße – Geschäftsbesatz östlich der Wallstraße

- Benutzungspflicht des Seitenraums aufheben und Radfahrenden das Fahren auf der Fahrbahn ermöglichen
- Seitenraum ausweisen als Gehweg – Radfahrer frei

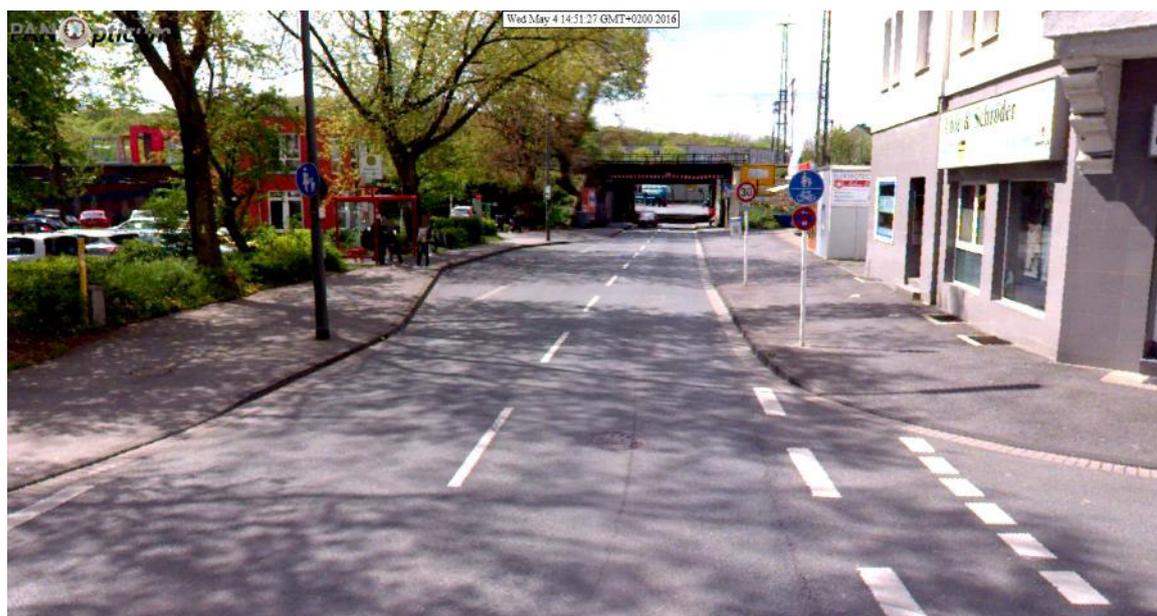
Abbildung 21: Bahnhofstraße – Geschäftsbesatz westlich der Wallstraße

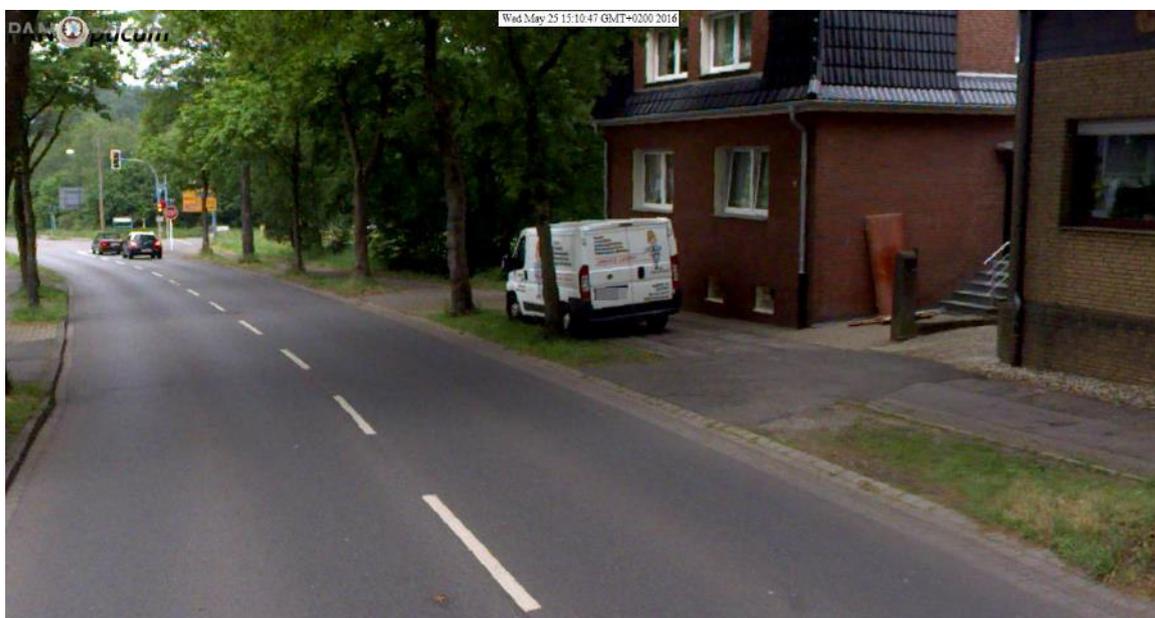
Die Führung des Radverkehrs sieht auf der Schulstraße einen gemeinsamen Geh-/ Radweg auf der nördlichen Seite vor. Dieser ist in zwei Richtungen zu befahren. Die vorhandene Führung entspricht nicht den Voraussetzungen der ERA S. 26 f. Es kann zu Konflikten zwischen Zufußgehenden und Radfahrenden kommen. Problematisch sind der schlechte Zustand des Oberbaus und das widerrechtliche Abstellen von Kfz auf den für das Radfahren vorgesehen Flächen. Im weiteren Verlauf der Schulstraße nach Osten (Oer-Erkenschwick) gibt es auf der südlichen Seite der Straße nicht einmal mehr den Gehweg, obwohl aus der Umfeldnutzung der Schulstraße (Kirche, Kindergarten, Wohnnutzung etc.) ausreichende Begründungsmöglichkeiten für einen entsprechenden Seitenraum vorliegen. Diesem Abschnitt sollte eine vertiefende Untersuchung gewidmet werden.

Abbildung 22: Zweirichtungs- Geh-/ Radweg an der Schulstraße westlich der Straße „In der Flaslänne“

- Seitenraum ausweisen als Gehweg – Radfahrer frei
- Evtl. Markierung eines einseitigen Schutzstreifens auf der südlichen Fahrbahn, um langsamen Radfahrenden in der Steigung eine gesicherte Führung zu ermöglichen
- Ertüchtigung des Oberbaus
- Widerrechtliches Parken verhindern

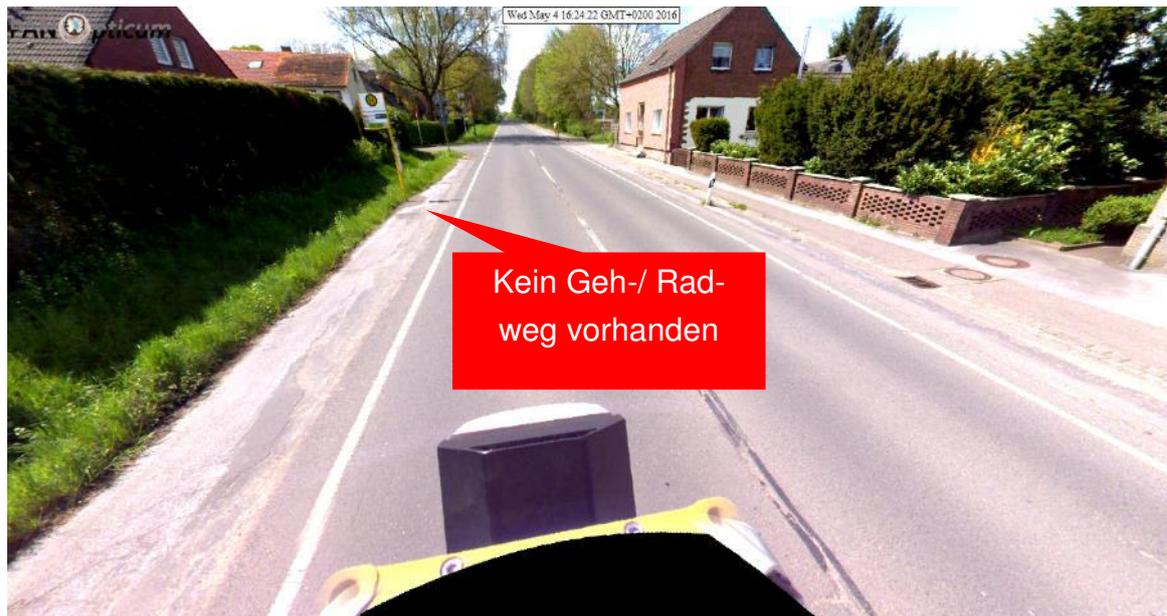
Abbildung 23: Zweirichtungs- Geh-/ Radweg an der Schulstraße östlich der Straße „In der Flaslänne“

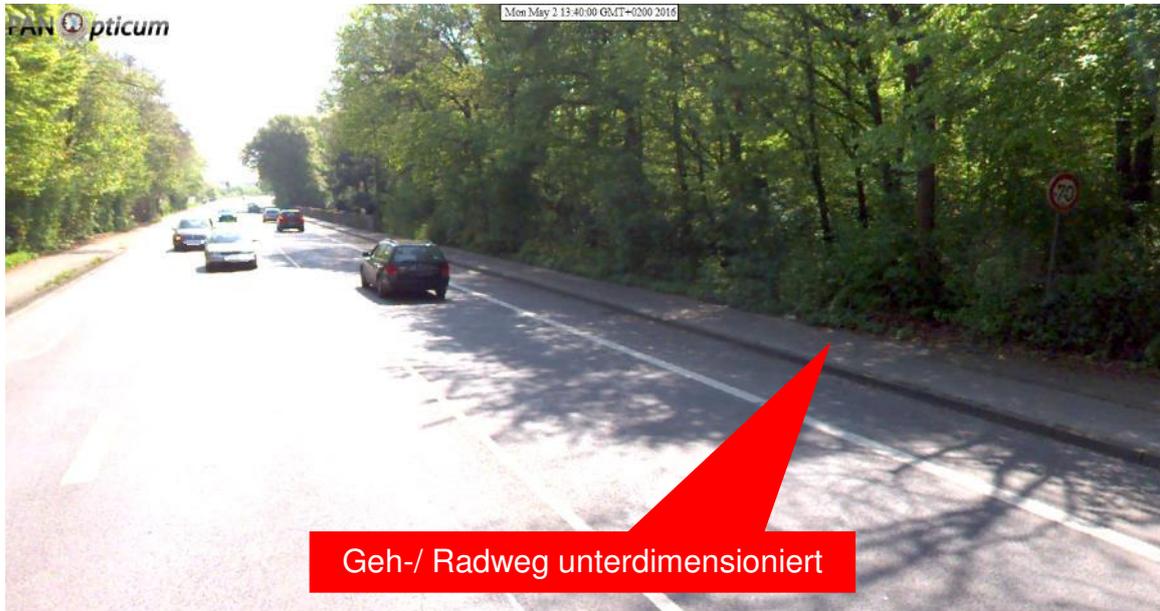
Die Führung des Radverkehrs sieht auf der Hochstraße einen gemeinsamen Geh-/Radweg auf der südlichen Seite vor. Die Mindestbreite nach ERA S. 27 wird nicht eingehalten. Es kann zu Konflikten zwischen Zufußgehenden und Radfahrenden kommen. Des Weiteren ist der Seitenraum durch ein Hochbord vom Mehrzweckstreifen auf Fahrbahnniveau abgetrennt.

Abbildung 24: Gemeinsamer Geh-/ Radweg Hochstraße

- Auf der Hochstraße sollte die Radwegebenutzungspflicht aufgehoben und das Radfahren auf dem Mehrzweckstreifen ermöglicht werden
- Abgestellte Fahrzeuge des Volkswagenhändlers auf Parkverstöße kontrollieren

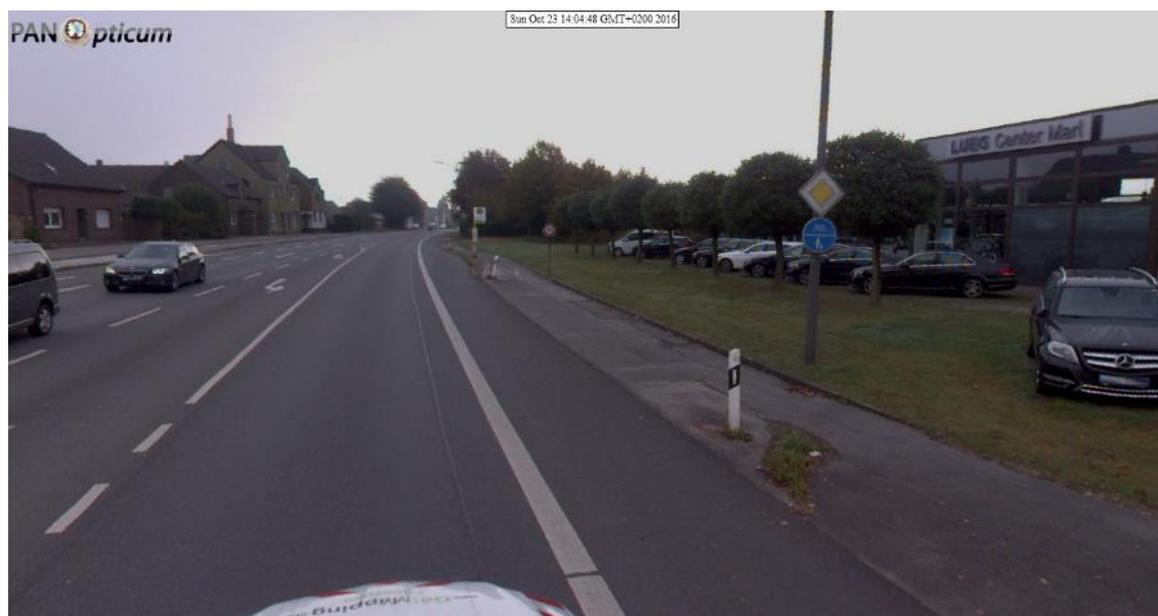
Ab der Einmündung „Stübbenfeldstraße“ heißt die B225 dann Recklinghäuser Straße. Auf der südlichen Seite wird der gemeinsame Geh-/ Radweg auf Fahrbahnniveau weitergeführt. An einigen Stellen reicht die Breite der Dimensionierung nicht aus. Im Abschnitt der Recklinghäuser Straße, bis zum Knotenpunkt „Recklinghäuser Straße/Kreuzstraße/Rostocker Straße“, ist auf der südlichen Seite der Seitenraum nicht klar definiert. Der Seitenraum ist als gemeinsamer Geh-/ Radweg ausgewiesen, allerdings wird dieser Bereich durch Leitpfosten zum Mehrzweckstreifen der Bundesstraße abgegrenzt. In diesem Seitenraum werden häufig Fahrzeuge des ansässigen Volkswagenhändlers abgestellt und beeinträchtigen Radfahrende. Am Knotenpunkt „Recklinghäuser Straße/Kreuzstraße/Rostocker Straße“ wird der gemeinsame Geh-/ Radweg ebenfalls auf Fahrbahnniveau fortgeführt. Problematisch ist in diesem Bereich, dass der gemeinsame Geh-/ Radweg an einer Bushaltestelle vorbei geführt wird und somit die vorhandene Aufstellfläche einengt.

Abbildung 25: Gemeinsamer Geh-/ Radweg Recklinghäuser Straße

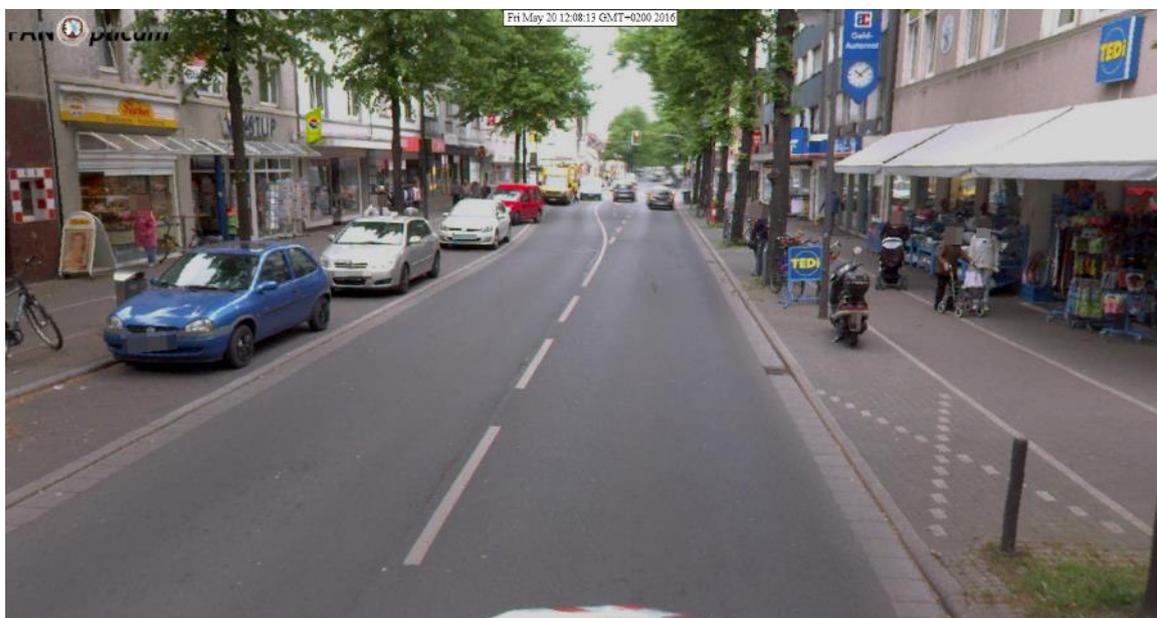
Die Führung des Radverkehrs sieht auf der Brassertstraße einen getrennten Geh-/ Radweg vor. Die Voraussetzungen der Mindestbreiten der ERA S. 24 ff. sind eingehalten. Kritisch sind die Auslagen der Einzelhändler sowie der hohe Radverkehrsanteil. Des Weiteren sind häufig widerrechtlich abgestellt Fahrzeuge zu finden, welche die nutzbare Breite der Seitenräume einschränken. Grundsätzlich sind vor allem Konflikte zwischen Radfahrenden und Zufußgehenden zu finden, weil Zufußgehende in den lichten Raum der Radfahrenden eindringen. Weiter sind Konflikte zwischen Radfahrenden und Kfz-Fahrenden zu beobachten, welche unvorsichtig Türen öffnen. Der Kfz-Verkehr auf der Brassertstraße ist durch viele Ein- und Ausparkvorgänge sehr unruhig.

Abbildung 26: Seitenraum der Brassertstraße

- Die Aufhebung der Radwegebenutzungspflicht muss abgewogen werden
