# Benutzungspflicht auf auf Marler Radwegen

**Ein Programm zur Steigerung  
der Verkehrs- und Rechtssicherheit**

PLANUNGS- UND UMWELTAMT  
-Städtisches Verkehrswesen-

04.11.2019

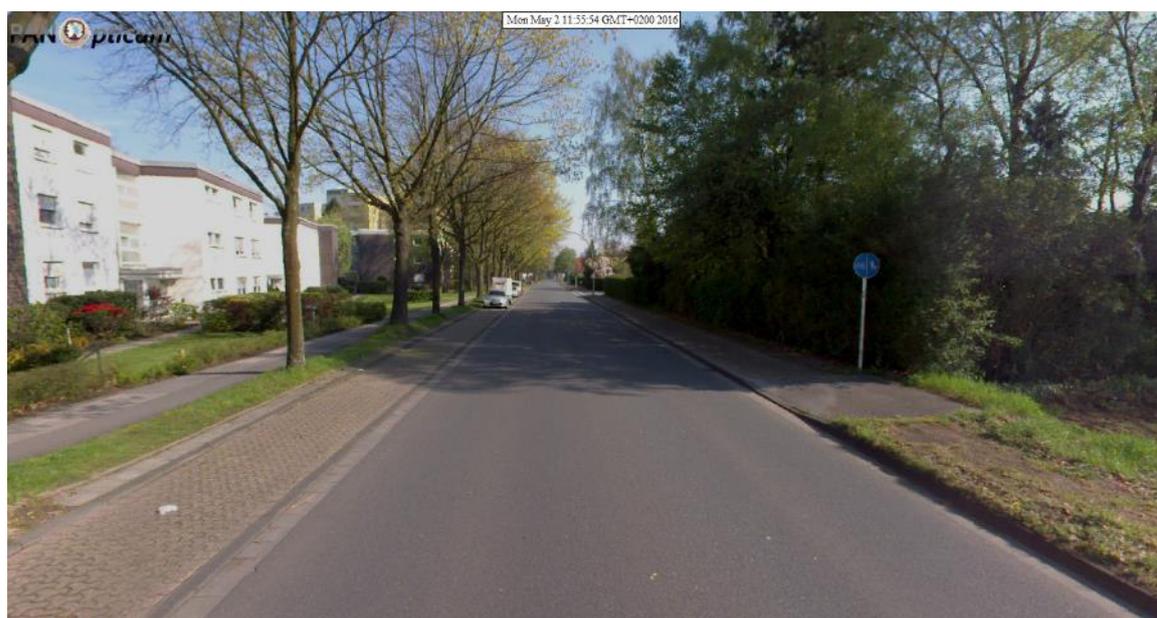
Die Führung des Radverkehrs ist zwischen westlicher und östlicher Seite der Straße „Langehegge“ verschieden. Auf der westlichen Seite werden Radfahrende auf einem gemeinsamen Geh-/ Radweg geführt. Die nutzbare Breite ist nicht durchgehend 2,50 m breit. Auf der östlichen Seite werden Radfahrende im Seitenraum auf einem getrennten Geh-/ Radweg geführt. Die Dimensionierung ist nach ERA S. 24 ff. nicht ausreichend breit gewählt und es kann zu Konflikten zwischen Radfahrenden und Zufußgehenden kommen. Des Weiteren gefährden vor allem Grundstückszufahrten und hohe Einfriedungen die Sicherheit der Radfahrenden.

Abbildung 27: Führung des Radverkehrs auf der Straße „Langehegge“ zwischen Ortseingang und Breddenkampstraße

- Einrichtung eines Schutzstreifens prüfen
- Gehweg – Radverkehr frei – sollte ebenfalls geprüft werden, um unsicheren Radfahrenden eine alternative Führung zu bieten

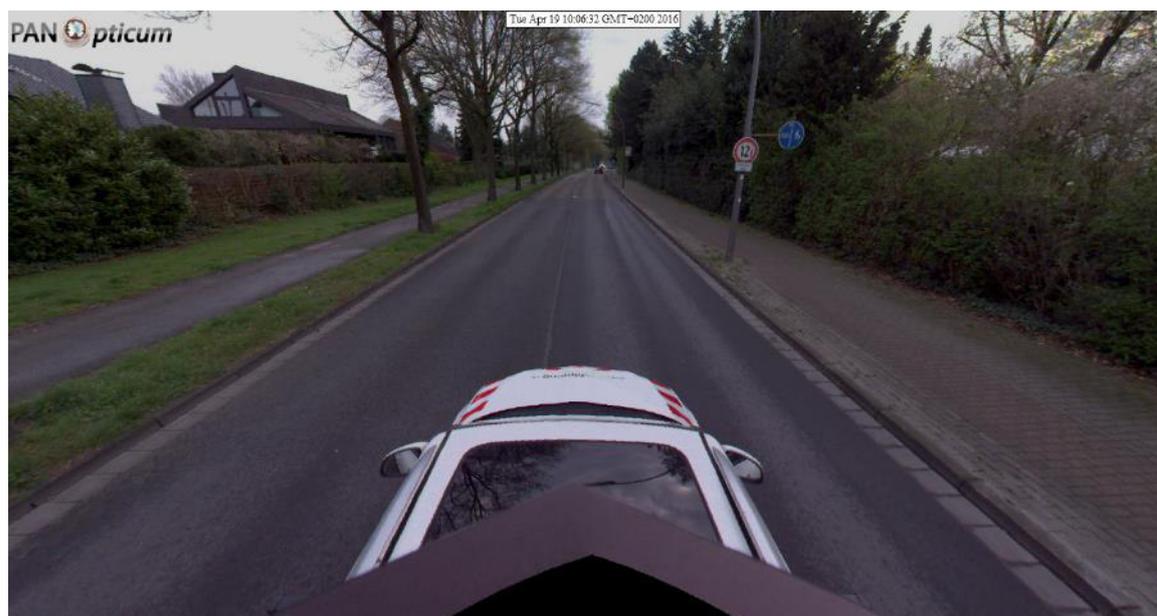
Abbildung 28: Führung des Radverkehrs auf der Straße „Langehegge“ zwischen Breddenkampstraße und Lipper Weg

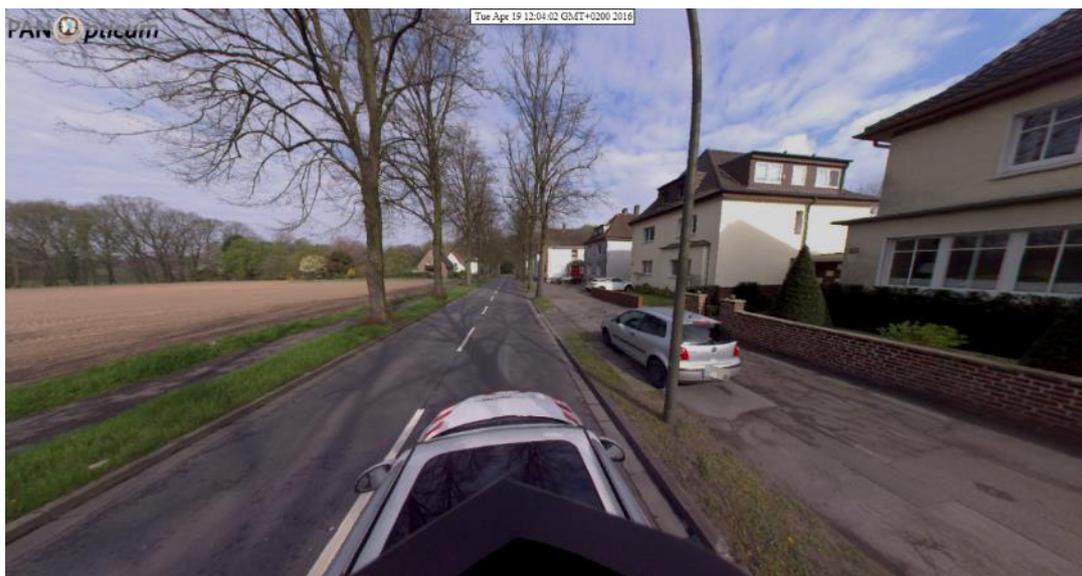
Radfahrende werden in den Seitenräumen der Hülstraße auf gemeinsamen Geh-/ Radwegen geführt, die in beide Richtungen befahren werden dürfen. Die Dimensionierung der Breiten ist abschnittsweise unzureichend, es kommt zu widerrechtlich parkenden Kfz. Der bauliche Zustand des Oberbaus ist ungenügend. Entlang der Hülstraße finden sich Grundstückseinfahrten. Vor allem Kinder, die auf der linken Seite fahren, sind aufgrund der vielen Grundstückseinfahrten gefährdet.

Abbildung 29: Gemeinsamer Geh-/ Radweg Hülstraße

- Benutzungspflicht des Seitenraums aufheben und Radfahrenden das Fahren auf der Fahrbahn ermöglichen
- Seitenraum ausweisen als Gehweg – Radfahrer frei
- Linken Radweg zurücknehmen
- Oberbau ertüchtigen

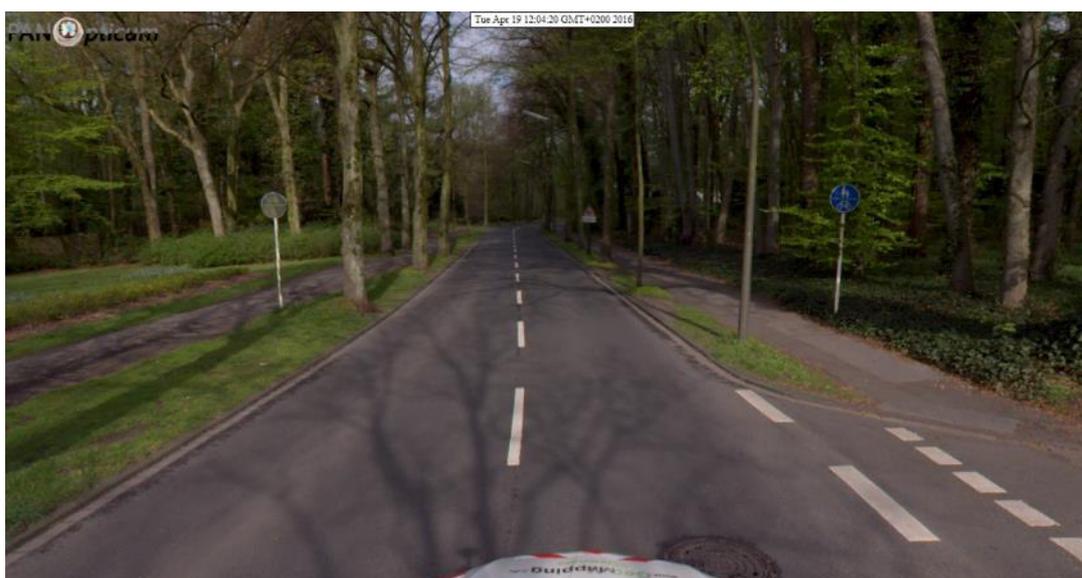
Abbildung 30: Beidseitiger Geh-/ Radweg in beide Richtungen befahrbar

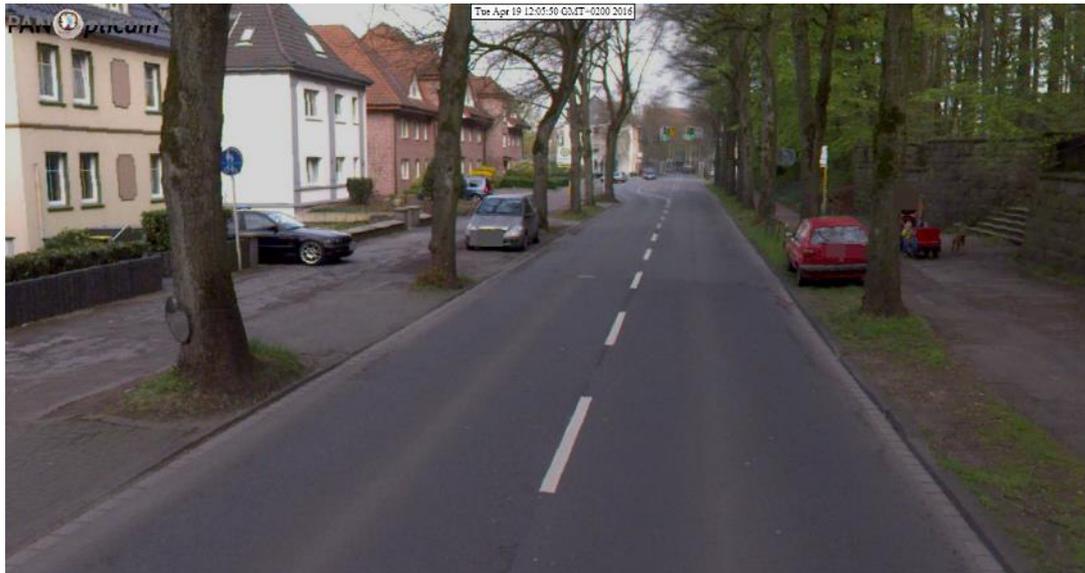
Abbildung 31: Grundstückseinfahrten Hülstraße
