Verkehrstechnische Untersuchung

**Überprüfung des Signalisierungskonzeptes
i. R. d.
“Mobilitätskonzeptes Marl – klimafreundlich Mobil”**

**Verkehrstechnische Untersuchung
„Mobilitätskonzept“ in Marl**

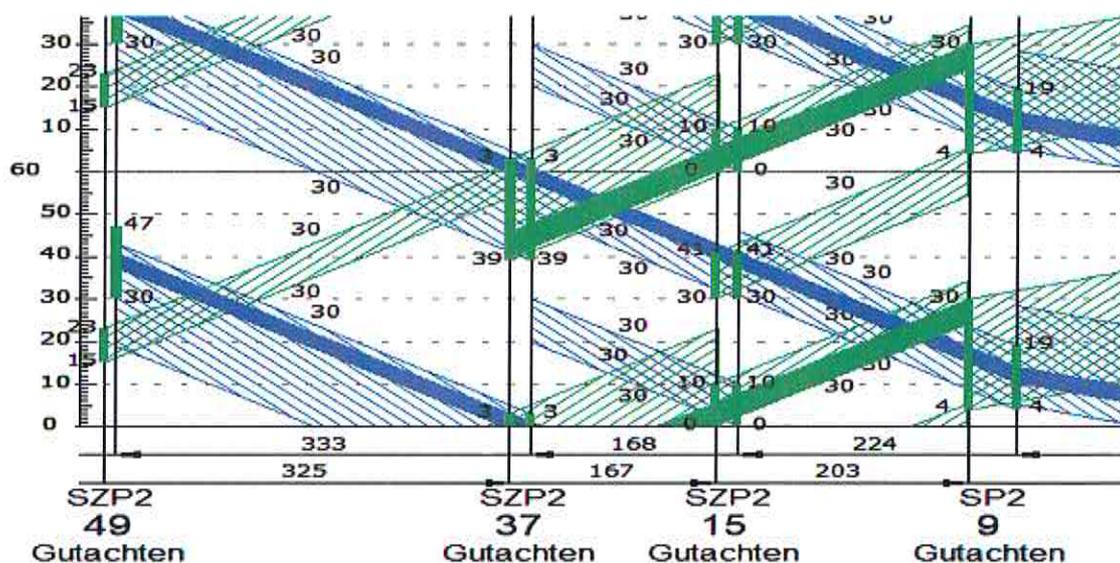
Bild 1a: Koordinierung bei 30 km/h in Richtung Marl (Grünes Band)

In Anlage 2 wurde das bestehende Programm mit einer Umlaufzeit von 60 Sekunden dargestellt. Wer an der LSA 49 Dorstener Straße / Westerholter Straße / Breite Straße / Polsumer Straße als Linksabbieger von der Dorstener Straße kommend in Richtung Marl fährt, bleibt bereits an der Signalanlage 15 B225 (Breite Straße / Hochstraße) / Ophoffstraße / Loestraße bei „Rot“ hängen (Bild 1a).

An der FSA 15 B225 (Breite Straße / Hochstraße) / Ophoffstraße / Loestraße ist eine koordinierte Alles-Rot-Steuerung mit doppeltem Anwurf geschaltet. Aber genau zu der Zeit, in der die Fahrzeuge aus Richtung Dorstener Straße kommen, befindet sich der „Freigabezeitbereich“ für die Fußgänger.

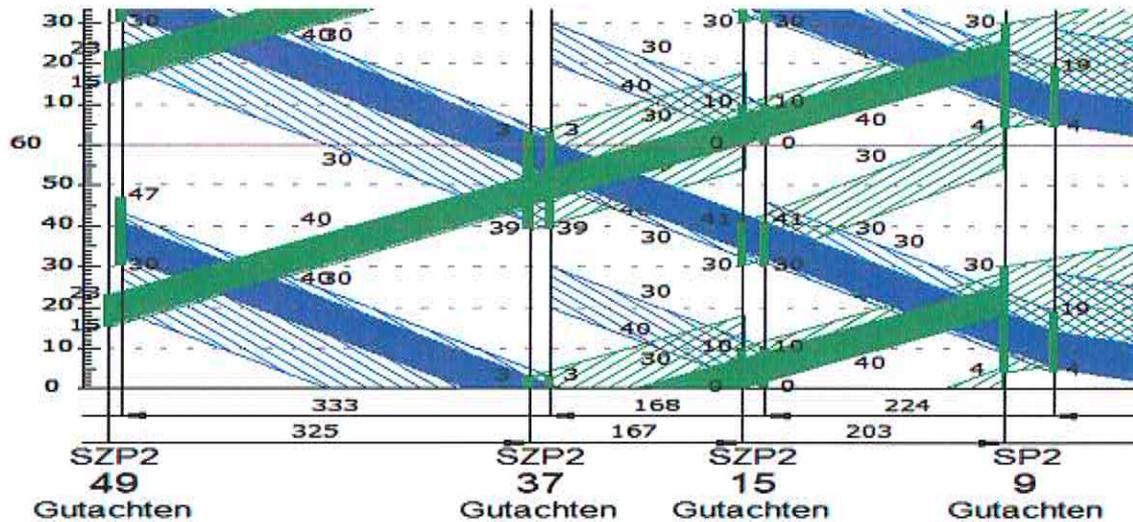
Bild 1b: Koordination bei 40 km/h in Richtung Marl (Grünes Band)

Würden diese Fahrzeuge hingegen statt den vorgegebenen 30 km/h 40 km/h schnell fahren (Bild 1b), würden Sie genau alle „Freigabezeiten“ bis zur LSA 9 B225 (Hochstraße) / Barkhausstraße / Vikariestraße ohne Halt passieren können (Bild 1). Der Wunsch der Stadt Marl, nachts eine „Grüne Welle“ mit 30 km/h zu schalten, ist damit in Richtung Marl schon einmal nicht eingehalten.

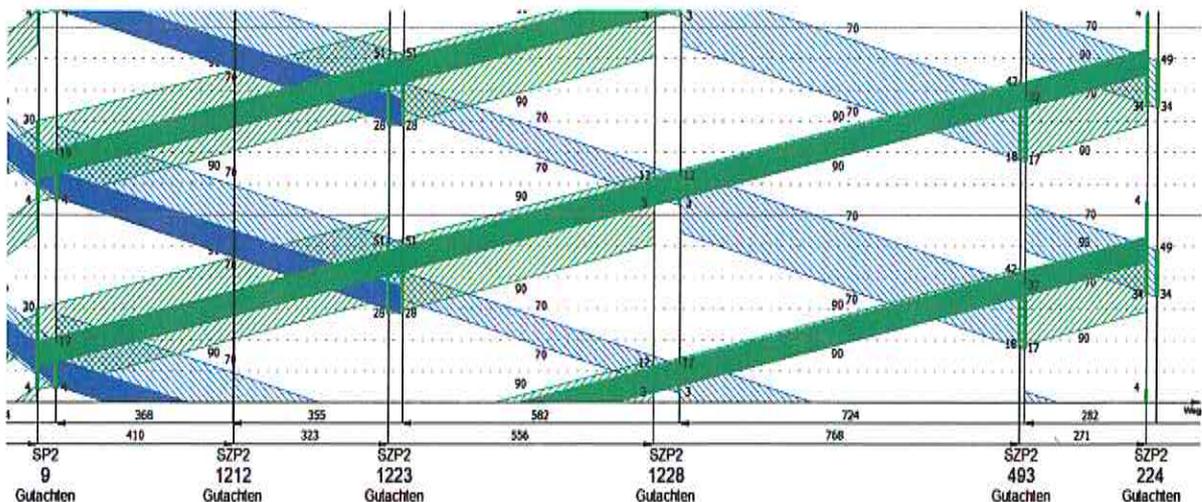
Bild 2: Koordination bei 90 km/h in Richtung Recklinghausen (Grünes Band)

Auch in der Weiterführung der „Grünen Welle“ ist es nicht möglich, von der LSA 9 bis zur LSA 0224 B225 (Recklinghäuser Straße) / Langehegge (Am Steinern Kreuz) mit 70 km/h die gesamte „Grüne Welle“ ohne Halt zu durchfahren. Wer allerdings mit 90 km/h nachts die B225 in Richtung Recklinghausen fährt, hat eine fast perfekte „Grüne Welle“ (Bild 2).

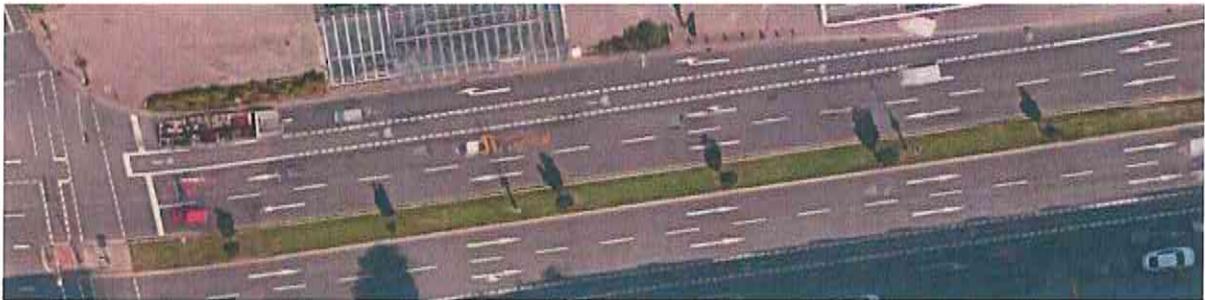
Bild 6: Mögliche Radfahrermarkierung (Quelle: Google Maps ; Dortmund)

Dass Radfahrende eine solche Streckenführung nur schwer akzeptieren, ist nicht verwunderlich, wenn die Radfahrenden auf der Breite Straße auf der Fahrbahn bleiben und dann in der Polsumer Straße ebenfalls den Radweg nicht nutzen.

Es wäre wahrscheinlich sinnvoller, den Radfahrenden aus Marl auf der Fahrbahn der Breite Straße zu lassen und wie im Bild 6 dargestellt zu markieren (idealerweise würde diese Radfurt noch mit roter Farbe unterlegt.). Der Autofahrer, der nach rechts abbiegenden möchte, wird dadurch schon frühzeitig auf den Radfahrenden aufmerksam gemacht. Damit ist für diesen Bereich eine verkehrssichere und fahrdynamisch sinnvolle Lösung für den Radfahrenden gegeben.

Um die notwendige Breite der Fahrbahn zu erhalten, kann auf die Mittelinsel in der Breite Straße verzichtet werden.

An der Signalanlage sollte der Radfahrende dann eine eigene Signalisierung erhalten. In der Polsumer Straße sollte der Radfahrende, der geradeaus fahren möchte, zunächst auf der Fahrbahn geführt werden, um dann irgendwann eine Quermöglichkeit auf den Zweirichtungsradweg auf der östlichen Seite anzubieten. Da die Verkehrsbelastung in der Polsumer Straße mit einem DTV von etwa 4.500 Fz/Tag relativ gering ist, dürfte sich dafür relativ problemlos eine Lösung finden lassen.

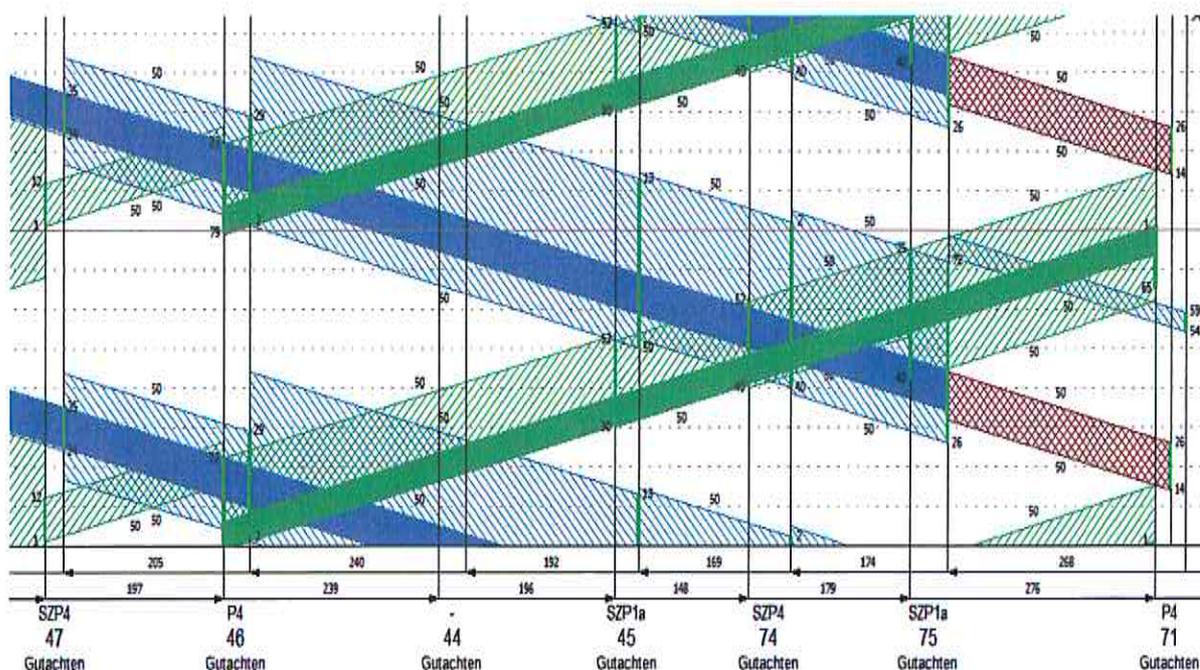
Bild 10: Koordination Willy-Brandt-Allee / Hervester Straße

Es gibt zwar einige Argumente, die für solch eine „strenge“ Koordination sprechen, aber mittlerweile ist man in der Verkehrstechnik zu der Überzeugung gekommen, dass die Nachteile überwiegen.

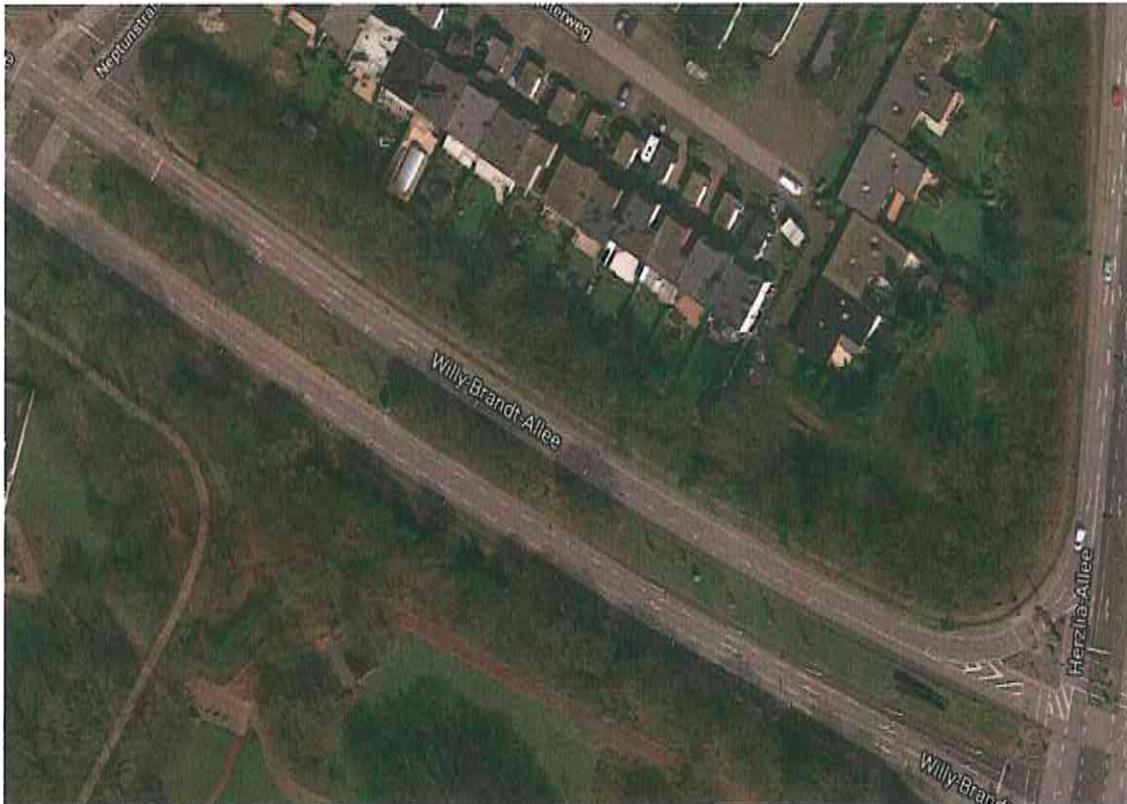
Bild 11: Darstellung der Verflechtungsstrecke in der Willy-Brandt-Allee (Quelle: Google Maps)

Aus diesem Grunde ist die gewählte Spurverteilung in der Willy-Brandt-Straße absolut sinnvoll. Die rechte Fahrspur vom Knotenpunkt kommend wurde abmarkiert und dadurch entstehen zwei Fahrspuren in der Willy-Brandt-Allee (Bild 11). Damit können die Rechtseinbieger und die Linkseinbieger gemeinsam Freigabe haben und müssen sich nicht gegenseitig beachten. Da der Abstand bis zur LSA Neptunstraße lang genug ist, um sich zu verflechten, ist die gewählte Lösung sehr empfehlenswert.

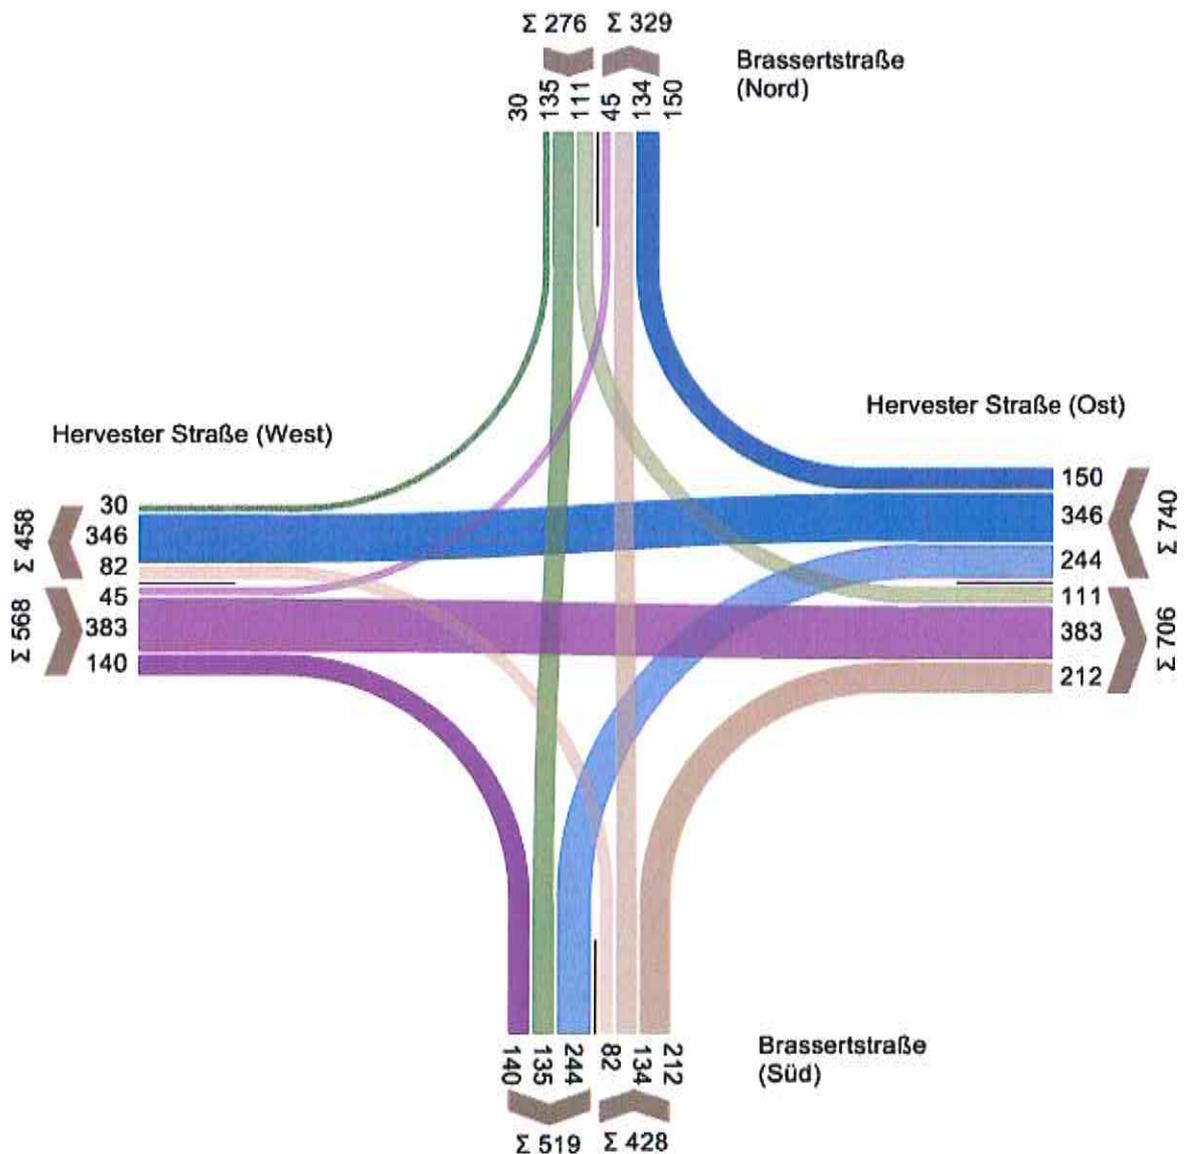
Bild 15: Verkehrsbelastung in der Nachmittagsspitze

Wesentlich schlechter fällt allerdings das Ergebnis in der Nachmittagsspitze (Anlage 30) aus. Dort werden sowohl die Geradeausfahrer auf der Hervester Straße in Richtung stadtauswärts als auch die Linksabbieger in die Brüderstraße (beides Signalgruppe B) mit unzureichenden Qualitätsstufen E bzw. F bewertet.

Da auch der gewichtete Mittelwert der Wartezeit mit 103,826 Sekunden die unzureichende Qualitätsstufe F erreicht, ist davon auszugehen, dass auch durch die geschaltete Verkehrsabhängigkeit kein reibungsloser Ablauf an diesem Knotenpunkt aus Richtung Norden zu beobachten ist. Da, wie bei den anderen LSA auf diesem Streckenzug nur Schleifen an der Haltlinie den Verkehr erfassen, ist zudem davon auszugehen, dass die geschaltete Verkehrsabhängigkeit nicht alle Möglichkeiten ausnutzt.

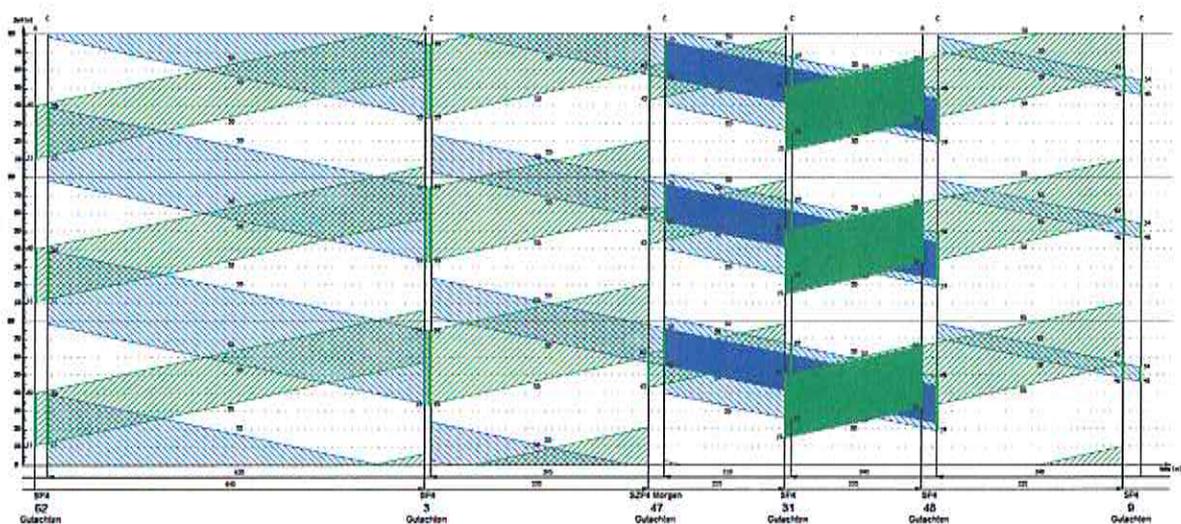
Bild 23: Vorhandene Koordination auf der Brassertstraße / Barkhausstraße

Diese Koordination über die oben aufgeführten LSA (Anlage 53) ist anscheinend nur auf dem Papier vorhanden. Wenn man sich die Koordinierungsstrecke ansieht, stellt man sehr schnell fest, dass nahezu kein durchgehendes koordiniertes Band existiert.

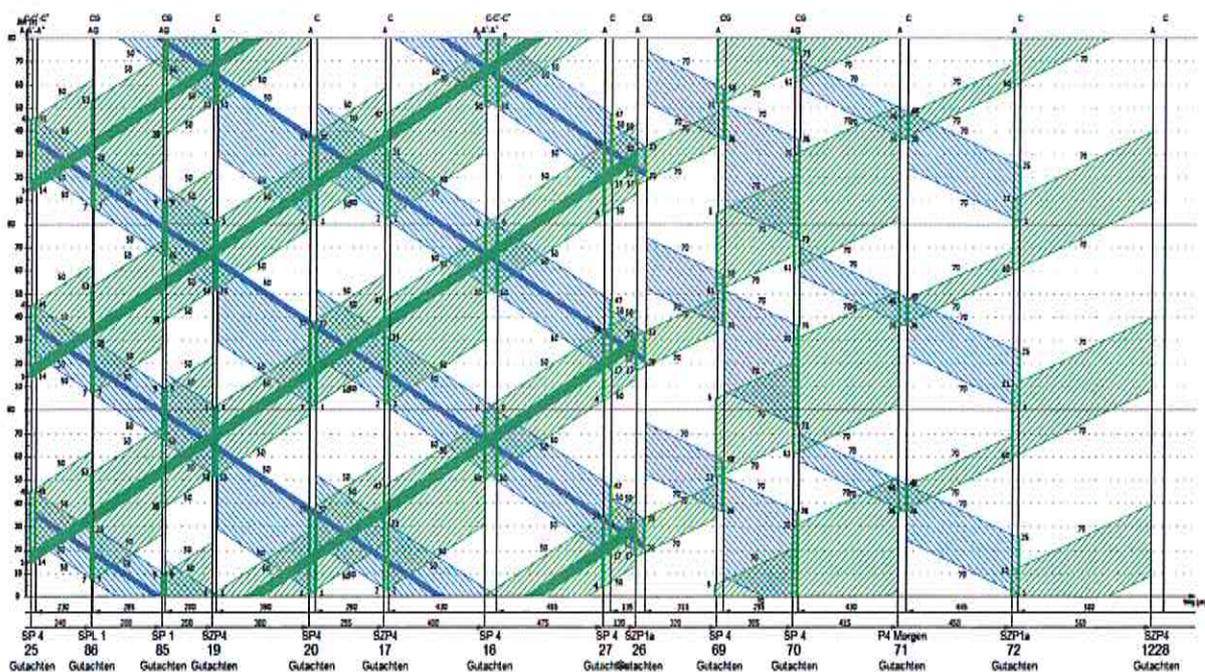
Bild 25: Vorhandene Koordinierung auf der Herzlia-Allee / Rappaportstraße

Bei der Koordination der Rappaportstraße erkennt man deutlich, dass diese nur bis zur LSA 26 Bergstraße / Herzlia-Allee / Rappaportstraße reicht. In beiden Richtungen ist ein durchgehendes Band zu erkennen. In Richtung Süden ist dieses Band etwa 6 Sekunden breit. Da die Rappaportstraße weitestgehend zweispurig ist, bedeutet das, dass die ersten sechs Fahrzeuge, die vom Chemiewerk (LSA 25 Rappaportstraße / Paul-Baumann-Straße) kommend in Richtung Süden losfahren ohne Halt bis zur LSA 26 fahren können. In der Gegenrichtung ist dieses durchgehende Band nur etwa 3 Sekunden breit.
