Direkte Rechtsabbieger

**Ein Programm zur Erhöhung
der Verkehrssicherheit an
Marler Lichtzeichenanlagen**

PLANUNGS- UND UMWELTAMT
-Städtisches Verkehrswesen-

04.11.2019

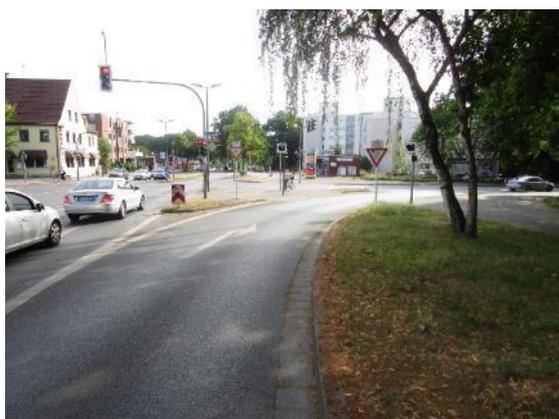
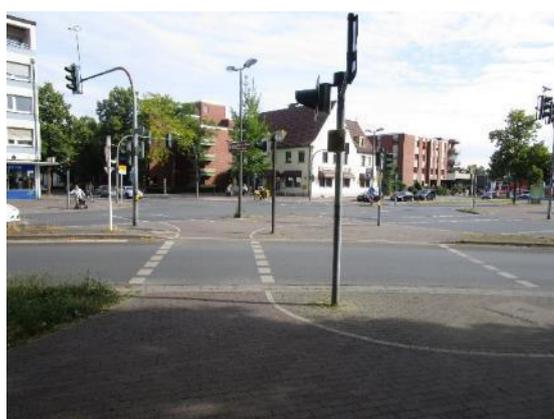
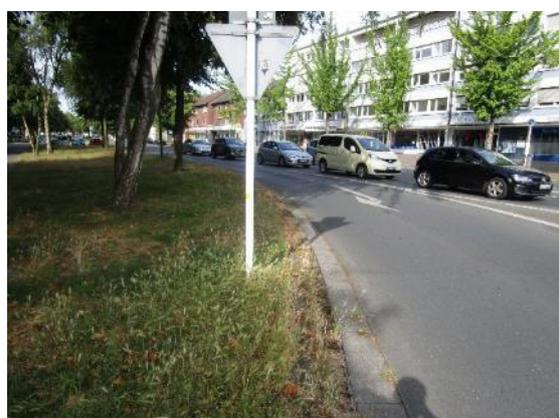
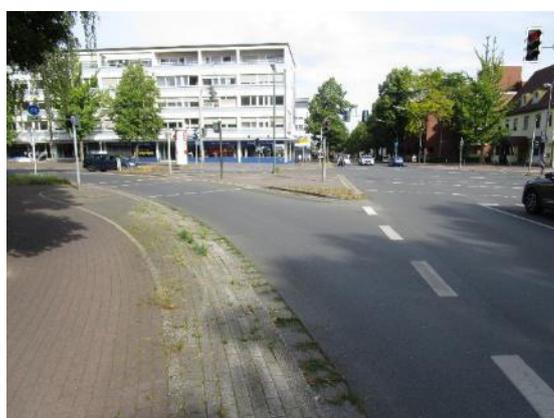
Abbildung 2: Überblick, Furt, Sicht FG, Sicht Kfz auf bevorrechtigten Kfz-Verkehr

- Grünschnitt
- Furt rot einfärben und Piktogramme aufbringen

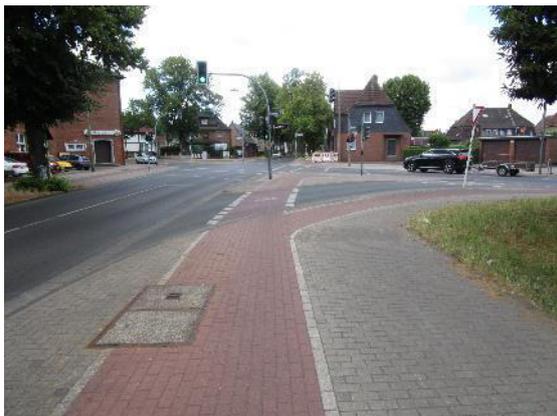
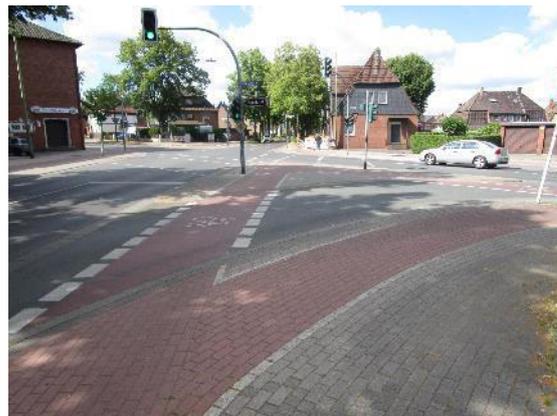
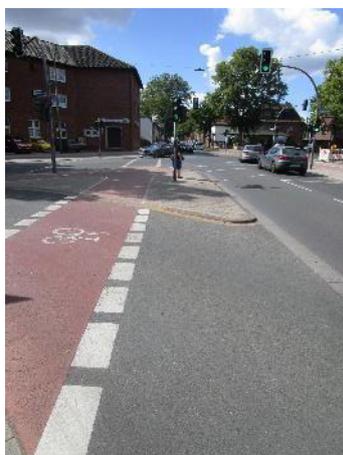
Abbildung 4: Überblick, Überblick nah, Sicht Kfz, Furt

- Zusätzliche Beschilderung
- Kfz-Verkehr durch das Verkehrszeichen 206 – Halt – Vorfahrt gewähren, zum Anhalten bringen

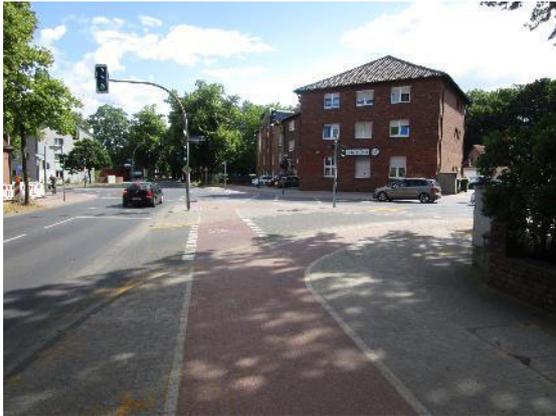
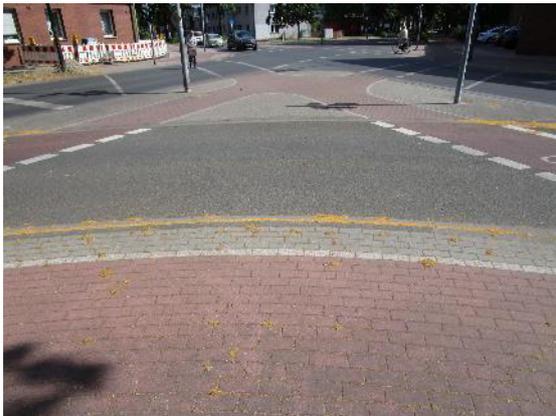
Abbildung 6: Überblick, Radverkehrsführung, Furt, Sichtbehinderung

- Zusätzliche Beschilderung
- Kfz-Verkehr durch das Verkehrszeichen 206 – Halt – Vorfahrt gewähren, zum Anhalten bringen
- Sichtbehinderung beseitigen

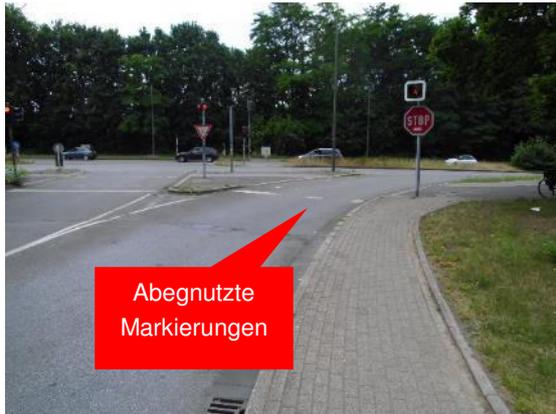
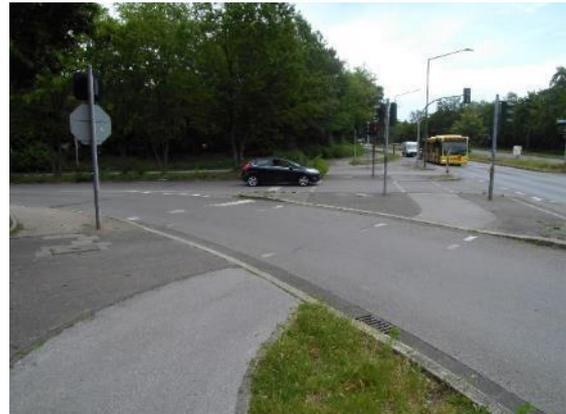
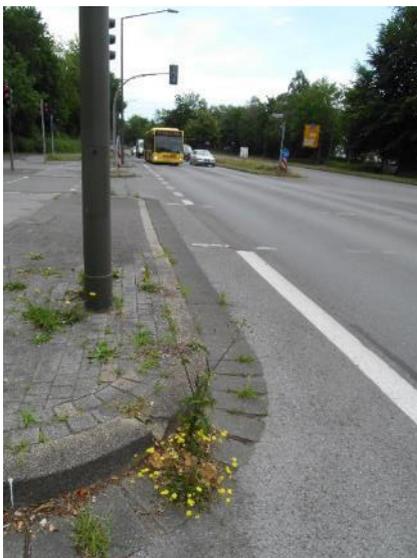
Abbildung 8: Überblick, Furt, Sicht Kfz, Sicht FG

- Beschilderung, Markierungen und Piktogramme installieren
- Störendes Grün entfernen
- Radfahrenden eine Führung ermöglichen

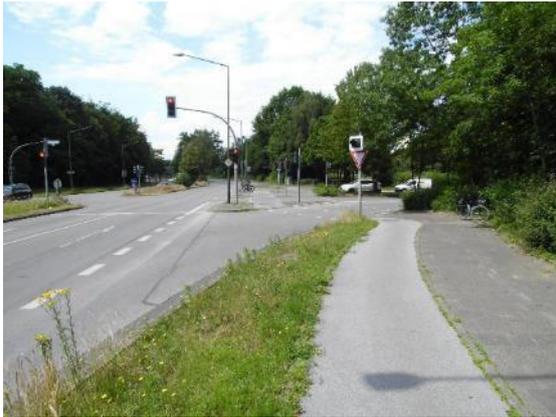
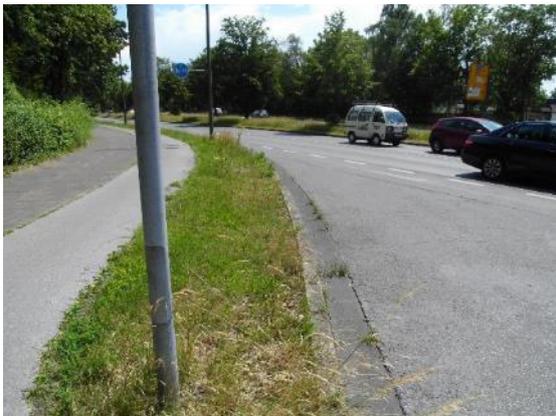
Abbildung 10: Überblick, Furt, Sicht FG, kleine Aufstellfläche

Der Oberbau der Fahrbahn ist rissig und die Aufstellfläche für Zufußgehende auf der Dreiecksinsel ist nach RAS 06 unterdimensioniert.

- Beschilderung, Markierungen und Piktogramme installieren
- Kfz-Verkehr durch das Verkehrszeichen 206 – Halt – Vorfahrt gewähren, zum Anhalten bringen

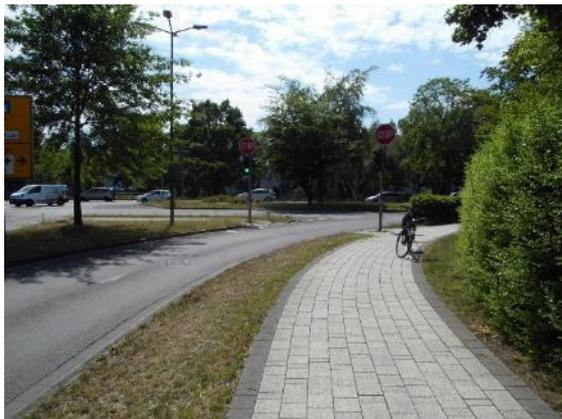
Abbildung 12: Überblick, Furt, Sicht FG, Störende Hecke

- Beschilderung installieren, Furt rot einfärben und Piktogramme auftragen
- Markierungen erneuern
- Hecken entfernen, um die Sicht zu verbessern

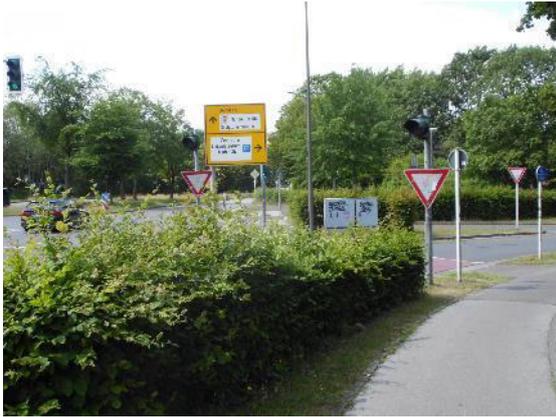
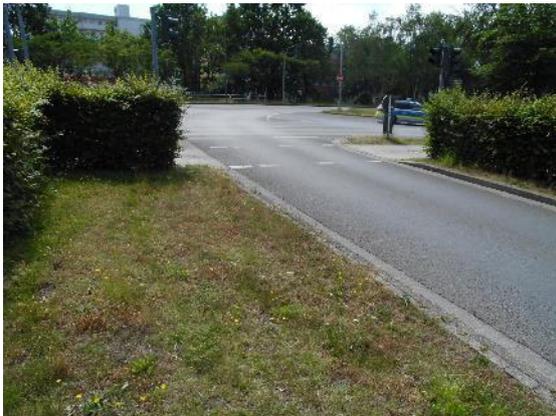
Abbildung 14: Überblick, Furt, Sicht Kfz, Sicht FG

- Hecken entfernen
- Baulichen Zustand des Seitenraums verbessern
- Markierungen erneuern
- Kfz-Verkehr durch das Verkehrszeichen 206 – Halt – Vorfahrt gewähren, zum Anhalten bringen

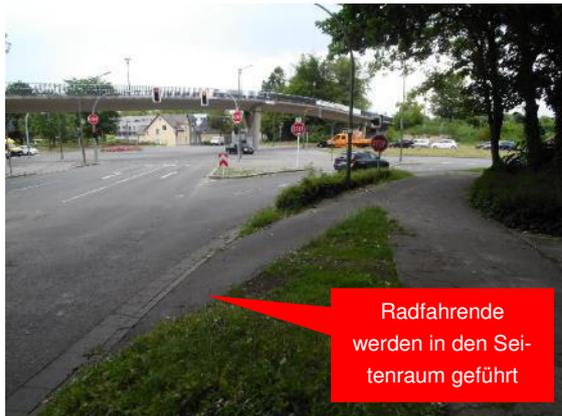
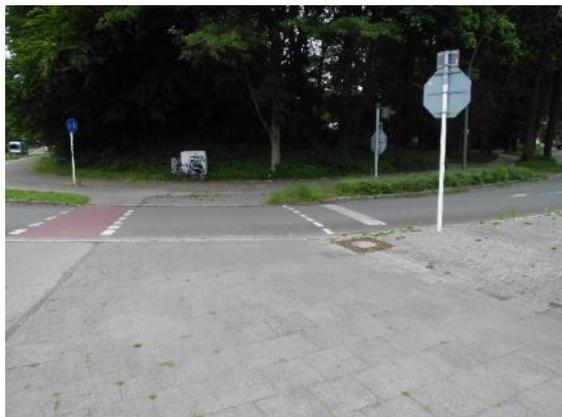
Abbildung 16: Überblick, Furt, Aufstellfläche, Sicht Kfz

Die Sichtbeziehungen der Verkehrsteilnehmenden sind gut. Es sind keine Sichtbeeinträchtigungen zu finden. Die Dreiecksinsel wird vor allem durch Schülerinnen und Schüler der nahegelegenen Gesamtschule überquert. Die Aufstellflächen sind groß, allerdings ist der Oberbau der Fahrbahn, aufgrund von Rissen und Spurrillen, in einem mittelmäßigen Zustand.

- Piktogramme auftragen
- Baulichen Zustand der Fahrbahn und der Seitenräume verbessern

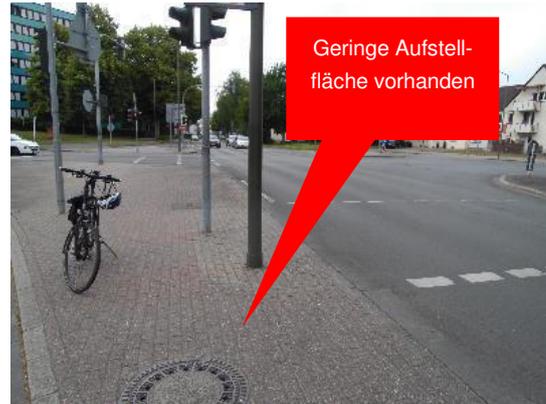
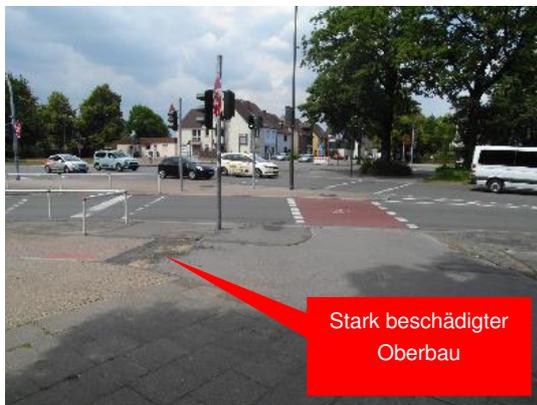
Abbildung 18: Überblick, zu schmale Aufstellfläche, Oberbau, Furt

Die Führung der Zufußgehenden führt zu Mitbenutzung der Grünflächen unmittelbar an der Hervester Straße. Vor allem bei schlechten Witterungsbeziehungen führt die mangelnde Direktheit der Gehlinie der Zufußgehenden zu Konfliktsituationen mit dem Kfz-Verkehr.

- Zustand der Seitenräume verbessern
- Neuen Zugang zur Bushaltestelle prüfen
- Aufstellfläche auf der Dreiecksinsel vergrößern

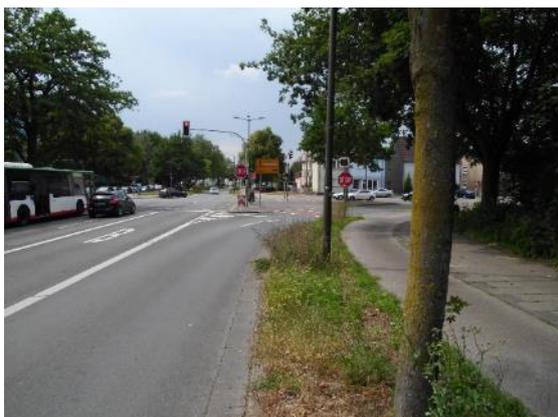
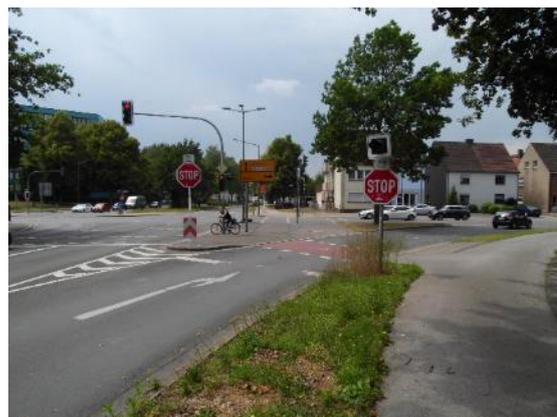
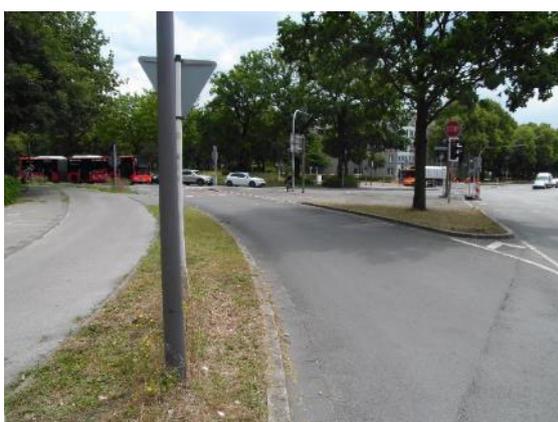
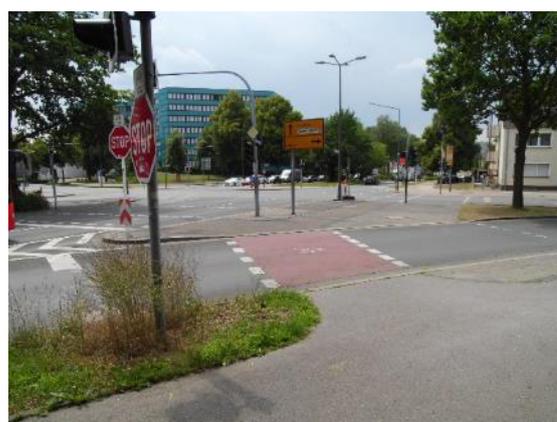
Abbildung 20: 47.2 - Überblick, Überblick Nah, Sicht Kfz, Blick auf die Furt

Die Markierungen auf der Straße sind abgefahren und nicht mehr vollständig erkennbar. Außerdem ist der Oberbau der Straße rissig. Bäume verschatten die Furt.

- Markierungen erneuern
- Haltlinie der Busspur zurücksetzen
- Zustand des Oberbaus verbessern

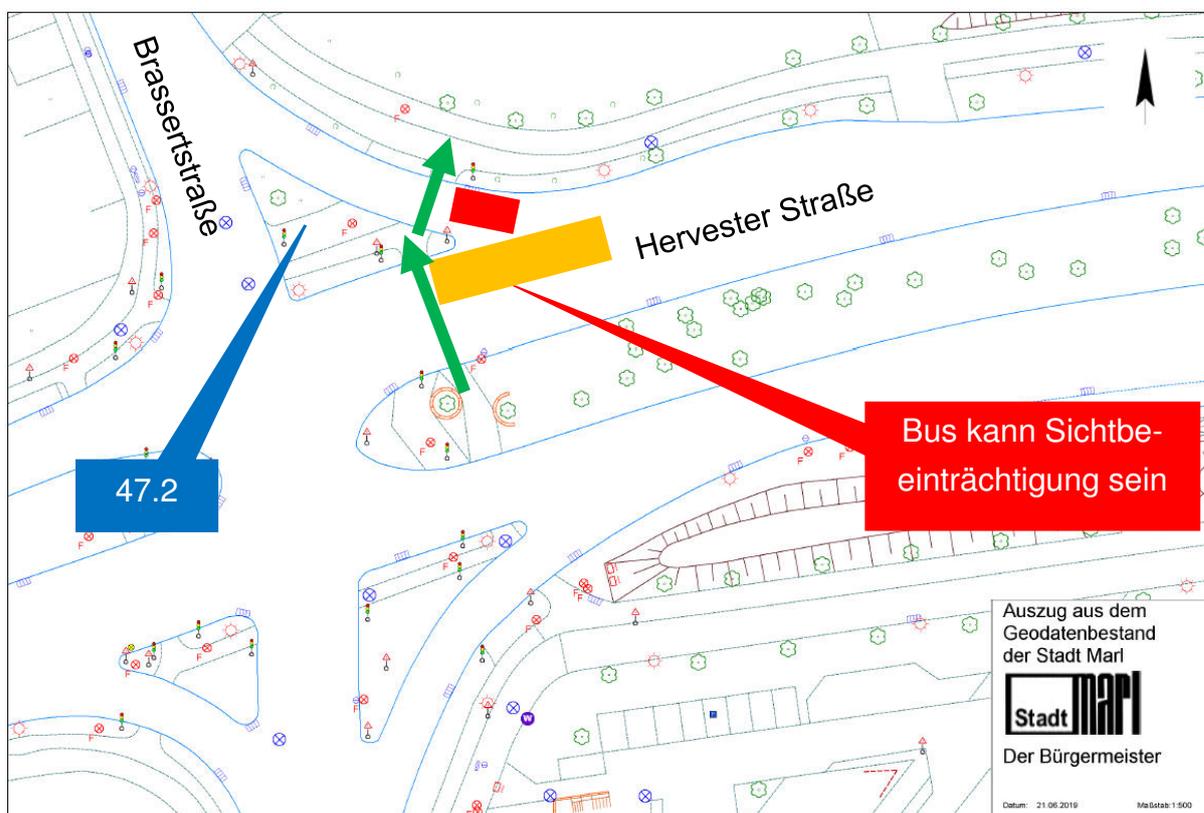
Abbildung 21: 47.2 – Lageplan – Sichtbehinderung durch Bus

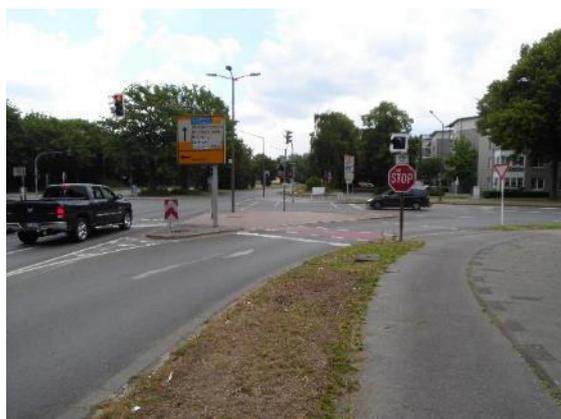
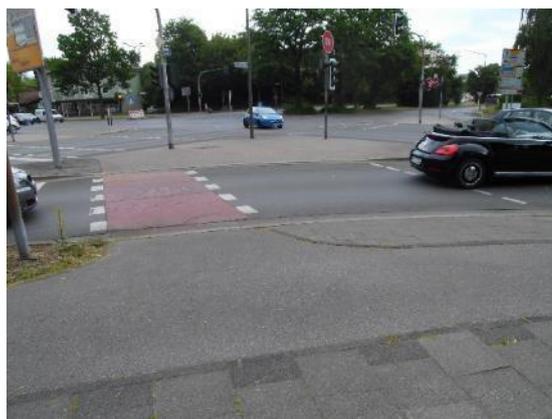
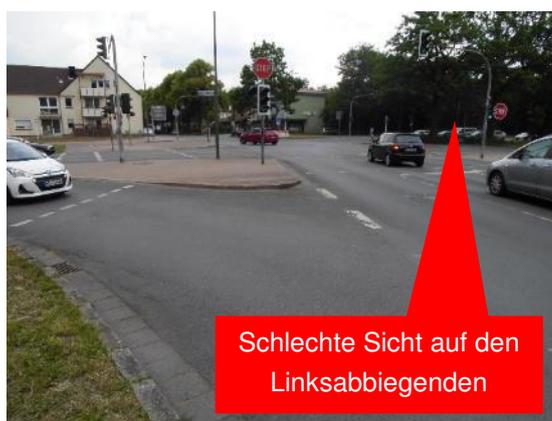
Abbildung 22: Überblick, Blick Furt, Sicht Kfz, verhinderte Sicht durch Lkw

Die Sichtbeziehung Kfz/Kfz ist nicht gut, da der bevorrechtigte Linksabbiegerstrom hinter der bewachsenen Mittelinsel aufgestellt ist. Wird dieser freigegeben, so wird er gesichert geführt und geht davon aus, dass der direkte Rechtsabbieger die Vorfahrt achtet. Da die Komplexität des direkten Rechtsabbiegers hoch ist, sind bei der Beobachtung Konflikte zwischen den beiden beschriebenen Strömen aufgetreten. Die Konfliktfläche ist im Lageplan rot eingefärbt.

- Markierungen erneuern
- Haltlinie der rechten Spur zurücksetzen
- Zustand des Oberbaus verbessern
- Direkten Rechtsabbieger signalisieren, um Konflikte mit Linksabbiegenden zu verhindern

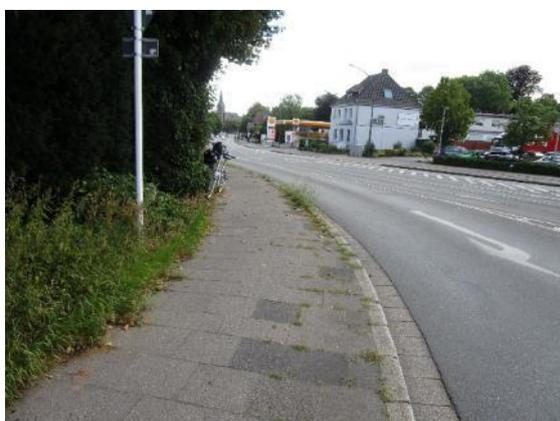
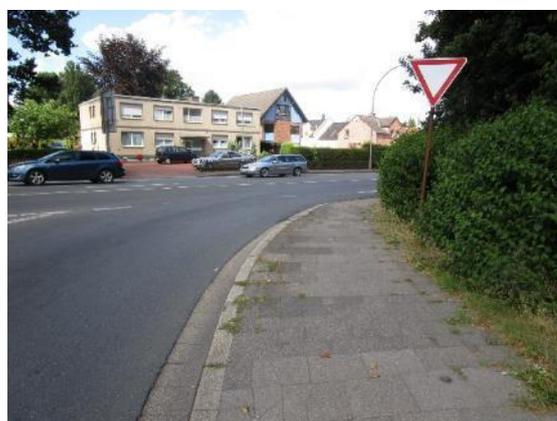
Abbildung 24: Überblick, Furt, Sicht FG, Sicht Kfz auf FG

- Beschilderung installieren, Furt rot einfärben und Piktogramme auftragen
- Kfz-Verkehr durch das Verkehrszeichen 206 Halt – Vorfahrt gewähren – zum Anhalten bringen und Zuzußgehende bevorzugen oder signalisieren
- Grünbewuchs zurückschneiden und entfernen

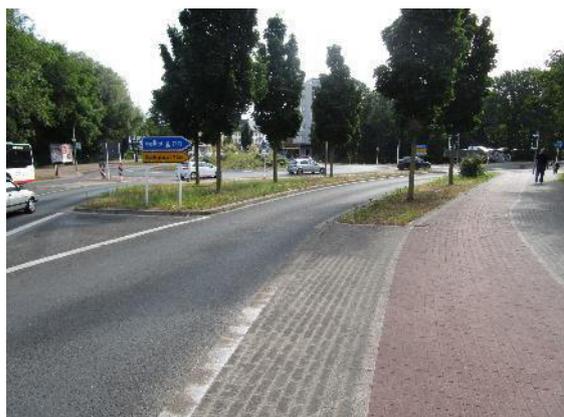
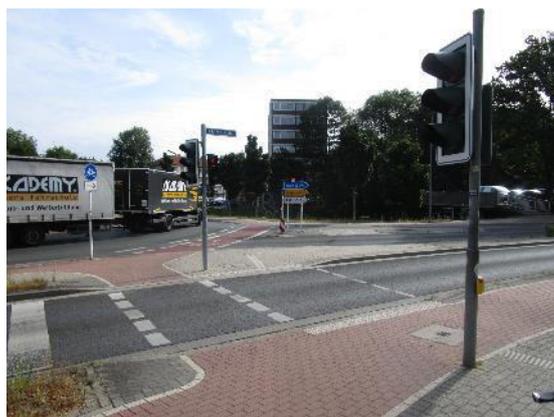
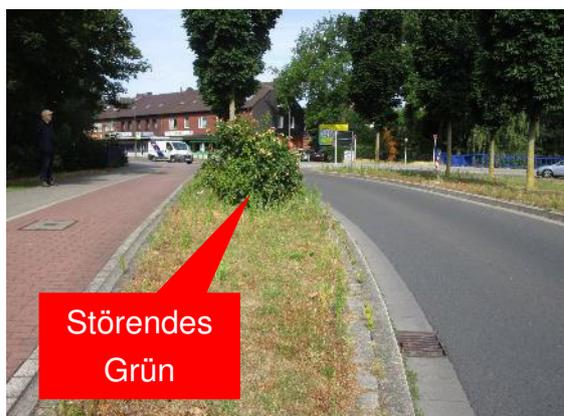
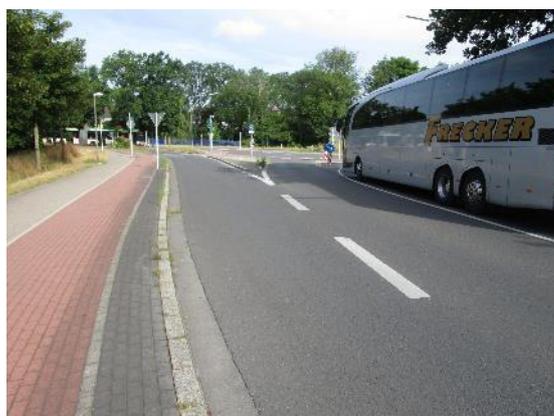
Abbildung 26: Überblick, Furt, Sicht FG, Sicht Kfz

- Gewachsenes Straßengrün (Busch) entfernen
- „Rotgänger“ durch Dunkel/Dunkel-Schaltung verhindern
- Piktogramme auftragen und Radverkehrsfurt rot markieren
- Beleuchtung verbessern

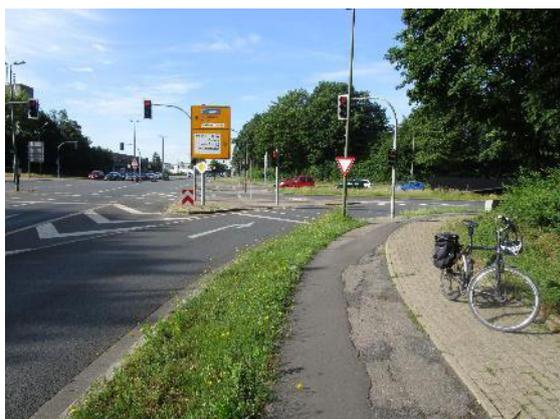
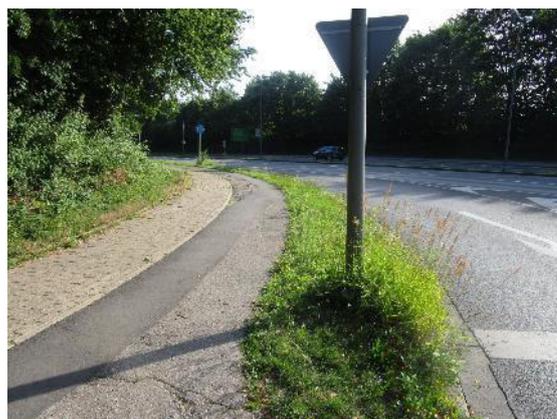
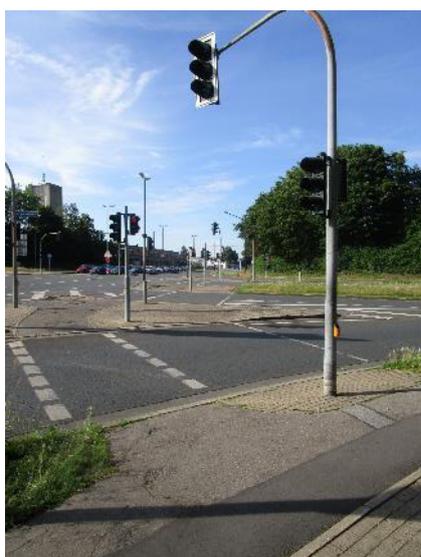
Abbildung 28: Überblick, Sicht FG, Furt, Sicht Kfz

- Furt rot einfärben und Piktogramme auftragen
- Geschwindigkeit des Kfz-Verkehrs reduzieren
- Zustand der Seitenräume verbessern
- „Rotgänger“ durch Dunkel/Dunkel-Schaltung verhindern

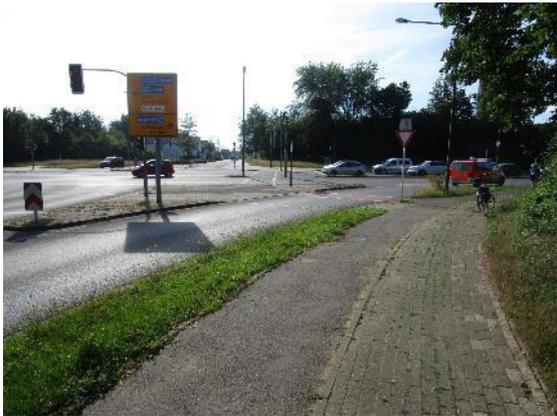
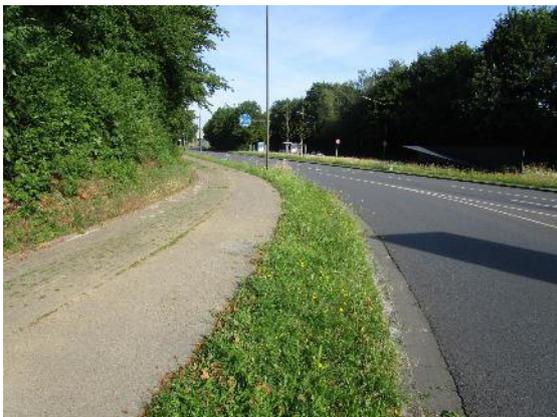
Abbildung 30: Überblick, Furt, Sicht FG, Sicht Kfz

- Piktogramme auftragen
- Zusätzliche Sicherungselemente (Blinklicht, Springlicht) installieren

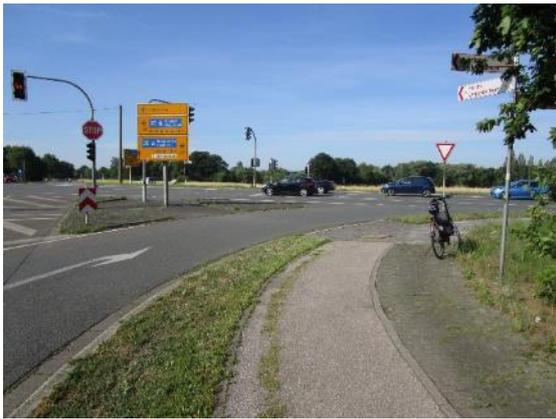
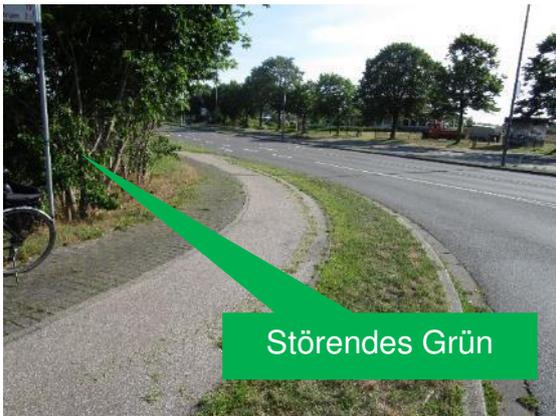
Abbildung 36: Überblick, Furt, Sicht FG, Sicht Kfz

- Furt markieren und Rot einfärben. Piktogramme auftragen
- Kfz-Verkehr durch das Verkehrszeichen 206 – Stopp – zum Anhalten bringen und Zufußgehende bevorzugen
- Störendes Grün beseitigen

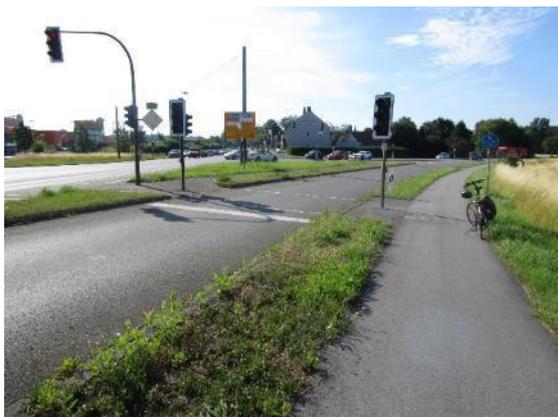
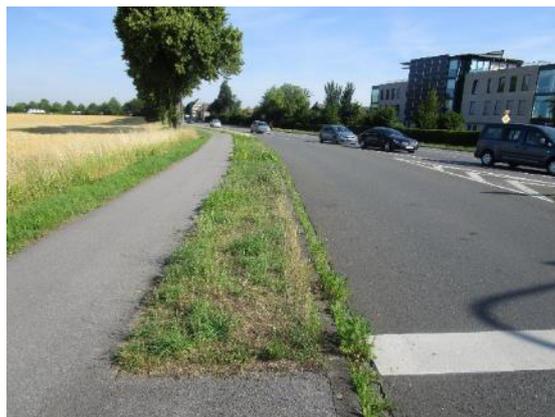
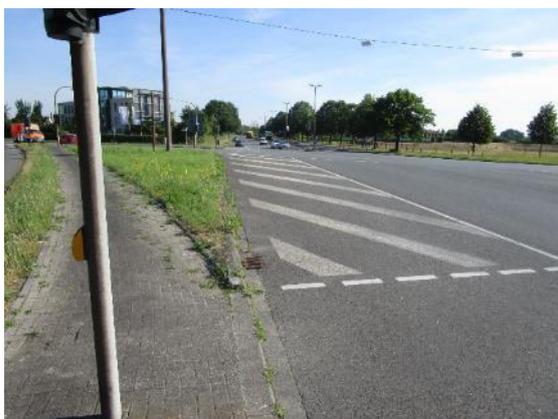
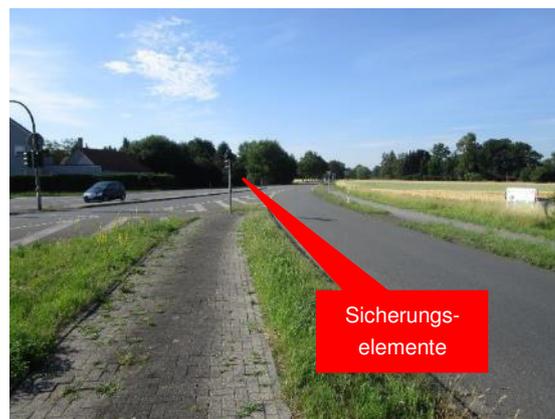
Abbildung 38: Überblick, Sicht FG, Sicht Kfz, Zusätzliche Sicherungselemente

- Zustand der Seitenräume verbessern
- Situation für abbiegende Kfz ändern
- Wartezeit für Zufußgehende verringern
- „Rotgänger“ durch Dunkel/Dunkel-Schaltung verhindern

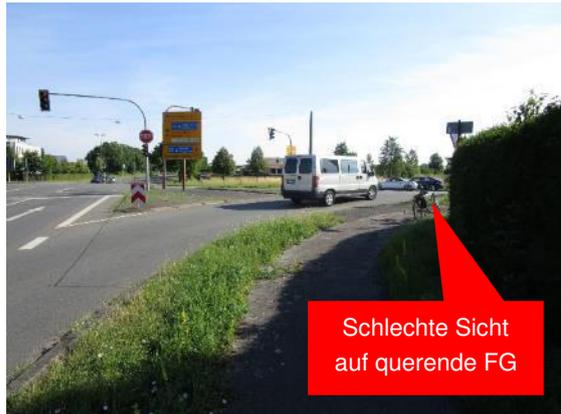
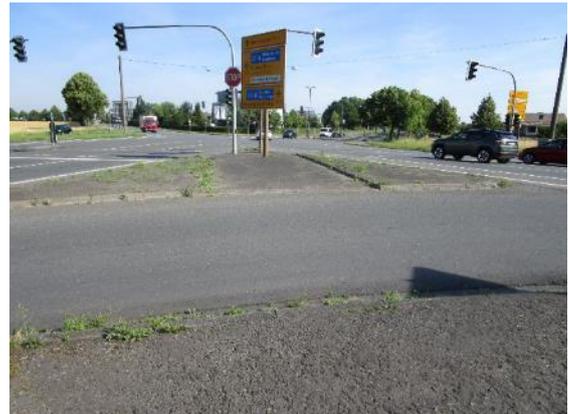
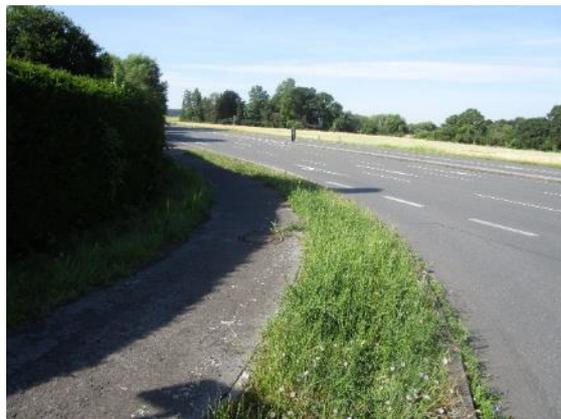
Abbildung 40: Überblick, Furt, Sicht FG, Unklare Radführung

- Furt markieren
- Kfz-Verkehr durch das Verkehrszeichen 206 – Stopp – zum Anhalten bringen und Zufußgehende bevorzugen
- Führung des Radverkehrs eindeutig gestalten und Kfz-Fahrende auf querende Radfahrende hinweisen

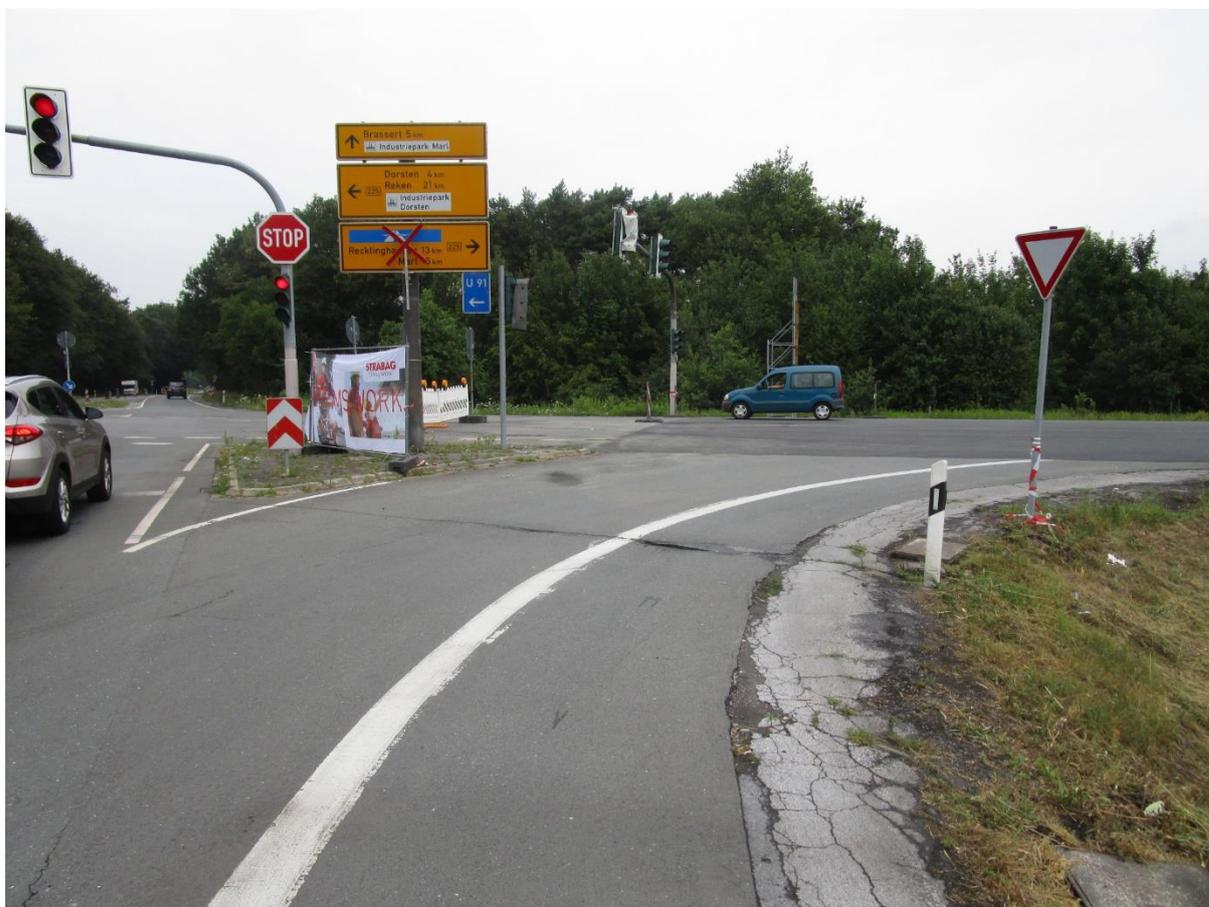
Abbildung 44: Übersicht

Die Sichtbeziehungen aller Verkehrsteilnehmenden sind gut, da keine Sichtbeeinträchtigungen vorhanden sind. Des Weiteren ist keine Führung von Zufußgehenden und Radfahrenden vorgesehen. Dieser Zustand ist mangelhaft, da sich im Knotenpunktbereich eine Haltestelle befindet, die für den Schülerverkehr relevant ist. Die vorhandene Beleuchtung ist nicht ausreichend, sodass der Abbiegebereich sehr dunkel ist. Der Zustand des Oberbaus ist schlecht, da Spurrillenbildung und Risse zu erkennen sind.

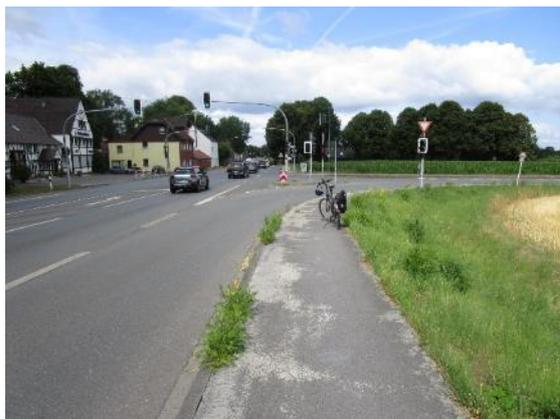
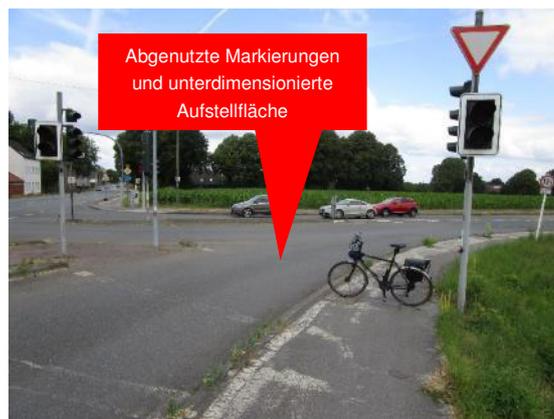
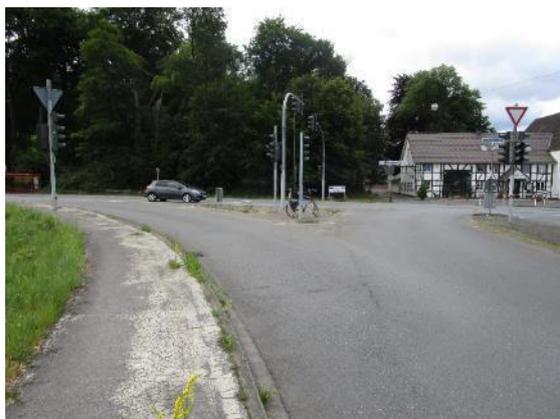
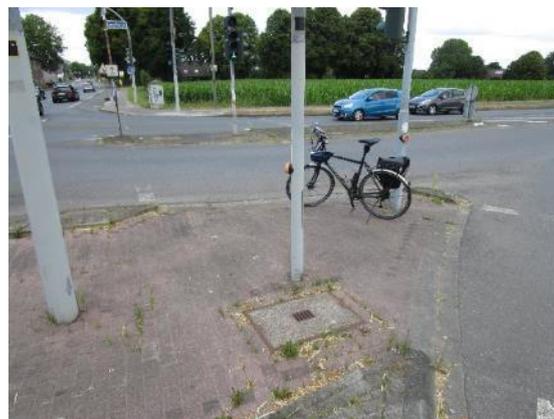
Abbildung 50: Überblick, Furt, Sicht Kfz, Dreiecksinsel

Der Oberbau der Fahrbahn weist Risse auf und ist in einem mittelmäßigen Zustand. Der Zustand des Seitenraums ist als schlecht zu bewerten, da der gemeinsame Geh-/ und Radweg unterdimensioniert ist. Wie auf der zweiten Abbildung zu erkennen ist, reicht der Seitenraum nach RAS 06 nicht aus, um ein Fahrrad quer aufzustellen. Es kann zur Mitbenutzung der Fahrbahn durch Zufußgehende oder Radfahrende kommen. Die Markierungen der Furt sind stark abgenutzt und nicht mehr erkennbar.

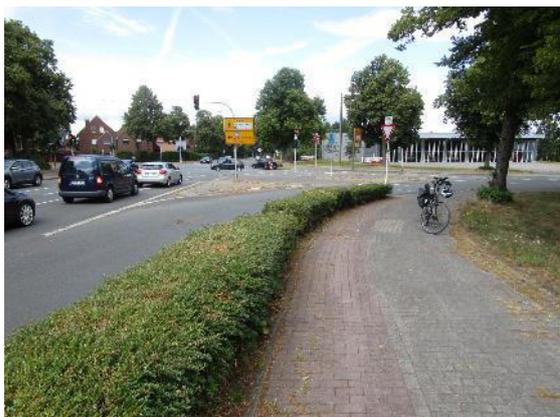
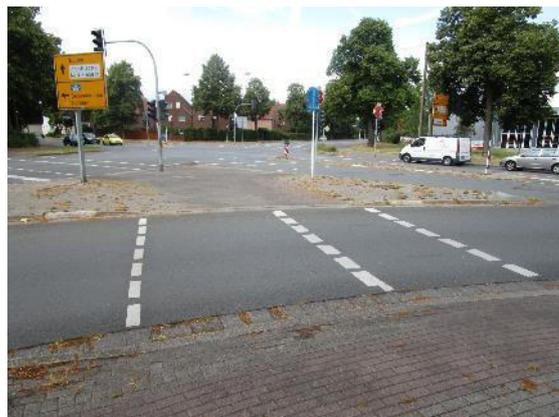
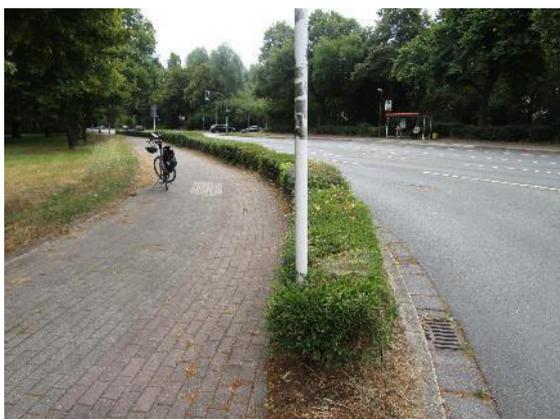
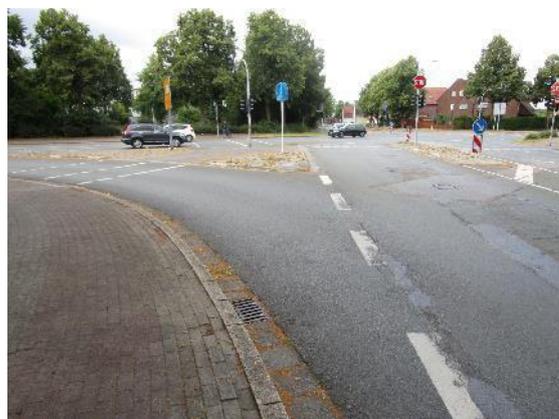
Abbildung 62: Übersicht, Furt, Sicht FG, Sicht Kfz

Die Sichtbeziehungen aller Verkehrsteilnehmenden sind gut, da keine Sichtbeeinträchtigungen vorhanden sind. Es sind keine Piktogramme auf der Fahrbahn aufgetragen und die Radverkehrsfurt ist nicht rot eingefärbt.

Der Zustand des Seitenraums ist mittelmäßig. Das Pflaster ist größtenteils intakt, allerdings heben sich einzelne Steine ab. Des Weiteren ist im Seitenraum keine klare Führung des Radverkehrs erkennbar. Der Oberbau der Fahrbahn ist rissig, vor allem an den Verknüpfungsstellen zur Schachtstraße.

- Beleuchtung verbessern
- Piktogramme auftragen und Radverkehrsfurt rot einfärben
- Zusätzliche Sicherungselemente installieren

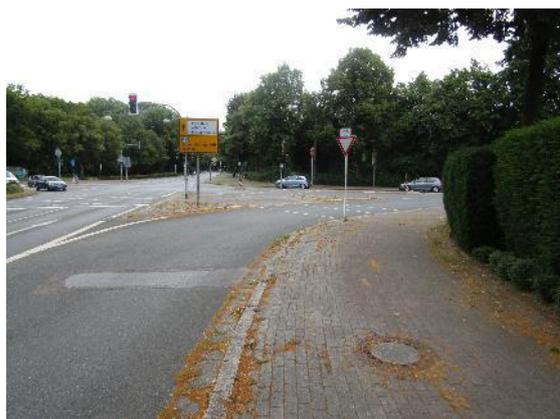
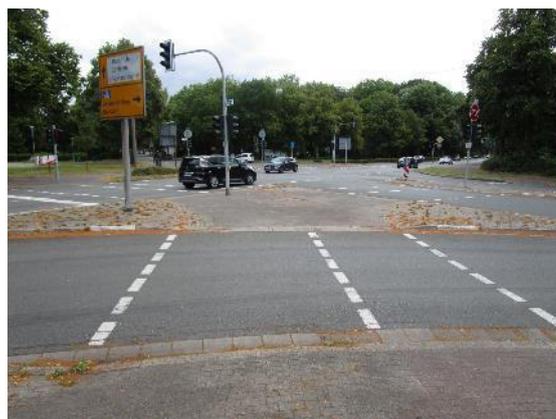
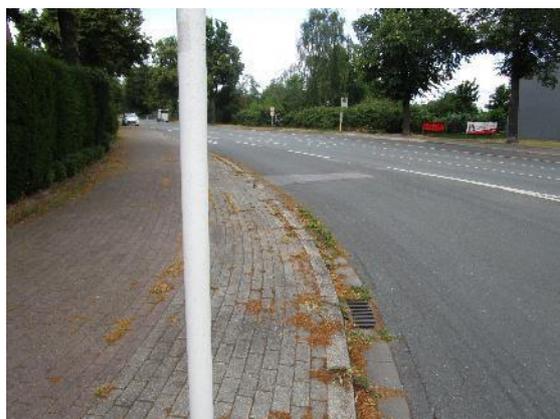
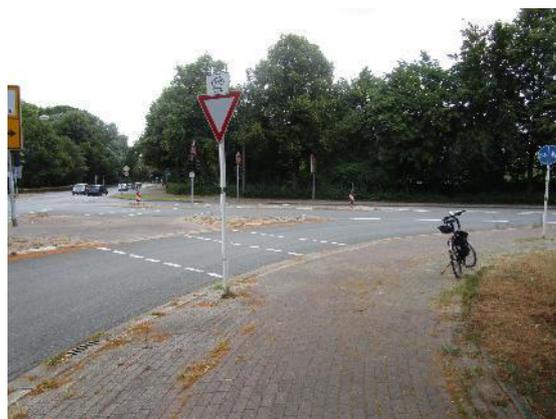
Abbildung 64: Überblick, Furt, Sicht FG, Sichtproblem RF/FG

Die Sichtbeziehungen der Verkehrsteilnehmenden sind teilweise eingeschränkt. Problematisch stellt sich die Sichtrelation zwischen Radfahrenden von Westen kommend und Zufußgehenden von Süden kommend, heraus (siehe Lageplan). Die Einfriedung des Grundstücks in diesem Bereich ist durch eine hohe, blickdichte Hecke vorgenommen. Diese stört die Sicht. Es sind keine Piktogramme auf der Fahrbahn aufgetragen und die Radverkehrsfurt ist nicht rot eingefärbt.

- Beleuchtung verbessern
- Piktogramme auftragen und Radverkehrsfurt rot einfärben
- Zusätzliche Sicherungselemente installieren
- Sichtbeeinträchtigung entfernen
- Hinweisschild für abbiegende Radfahrende aufstellen
